**Ação Emergencial para Delimitação de Áreas
em Alto e Muito Alto Risco a Enchentes,
Inundações e Movimentos de Massa**

Itararé – SP

**Município de Itararé – São Paulo
Setembro de 2016**

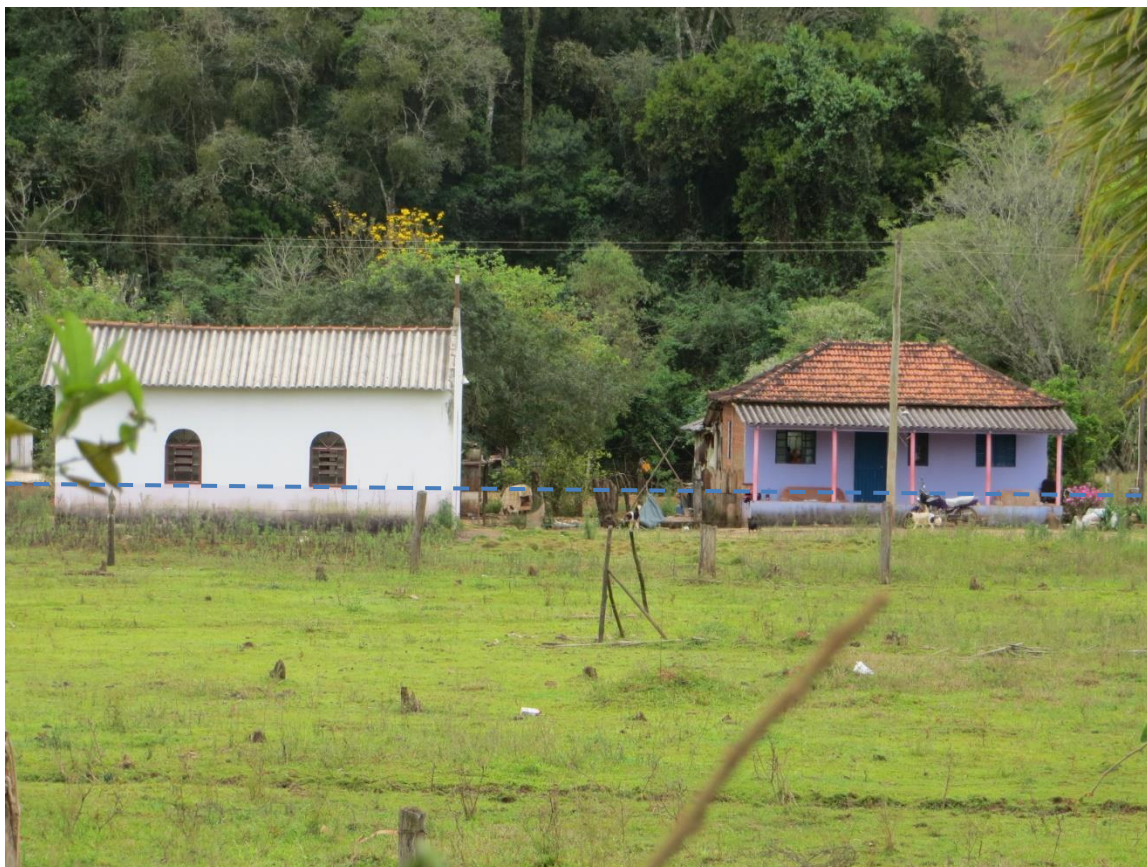
Figura 3: Setor de risco nº 01 – Planície de Inundação na confluência do Córrego do açude, Ribeirão Nha Belina com o Ribeirão da Pedra Branca, no distrito de Pedra Branca. Moradias ocupando a planície de inundação sem adaptação

adequada para o regime de constantes inundações. É necessário que essas áreas rurais em planície sejam ocupadas por moradias adaptadas ao constante regime de inundações natural dos rios, por exemplo, moradias sobre pilotis. Último evento em janeiro de 2016, com lâmina d'água chegando a mais de 0,5m em algumas moradias, com destruição de acessos.

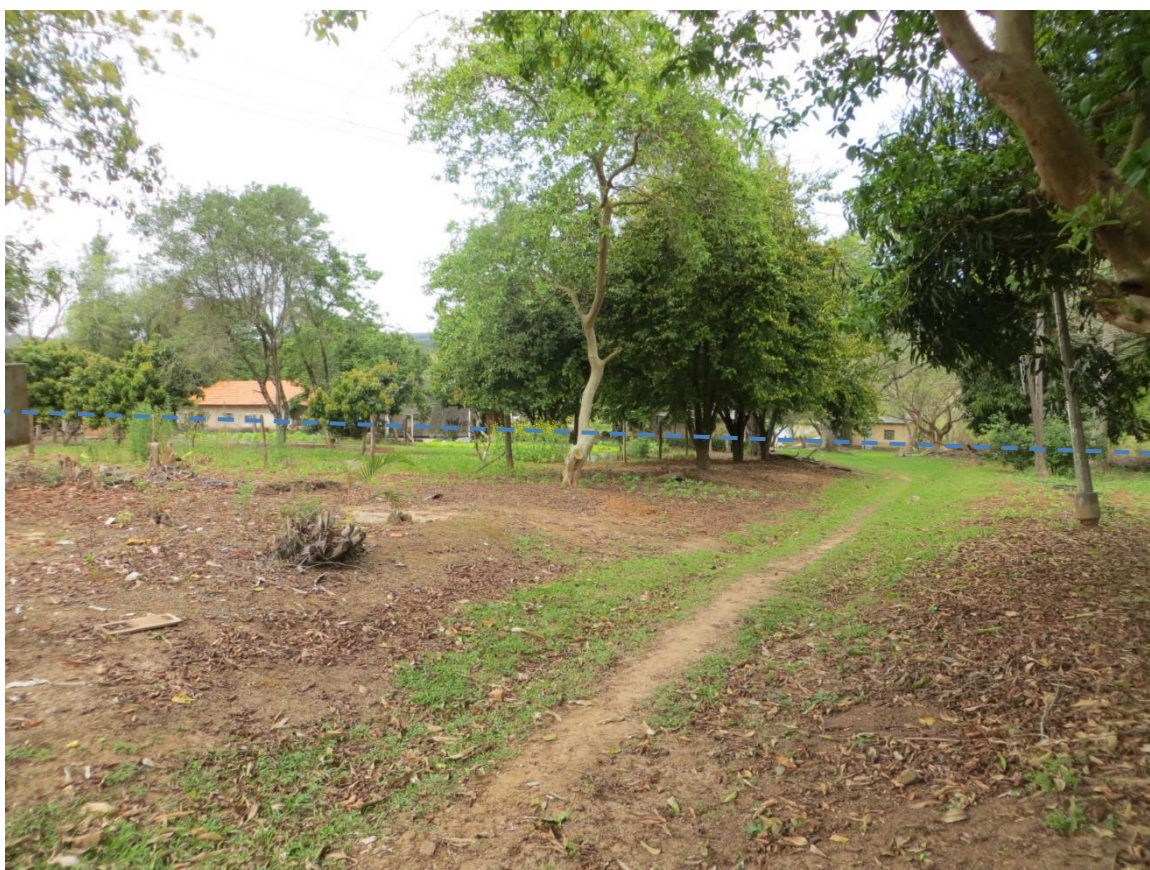
Figura 4: Setor de risco nº 02 –Planície de Inundação do Córrego Faxinete na confluência com o Rio Itararé, no distrito de Santa Cruz dos Lopes. Moradias ocupando a planície de inundação sem adaptação adequada para o regime de constantes inundações. É necessário que essas áreas rurais em planície sejam ocupadas por moradias adaptadas ao constante regime de inundações natural dos rios, por exemplo, moradias sobre pilotis. Último evento ocorrido em janeiro de 2016, com lâmina d'água atingindo as moradias mais próximas ao córrego.

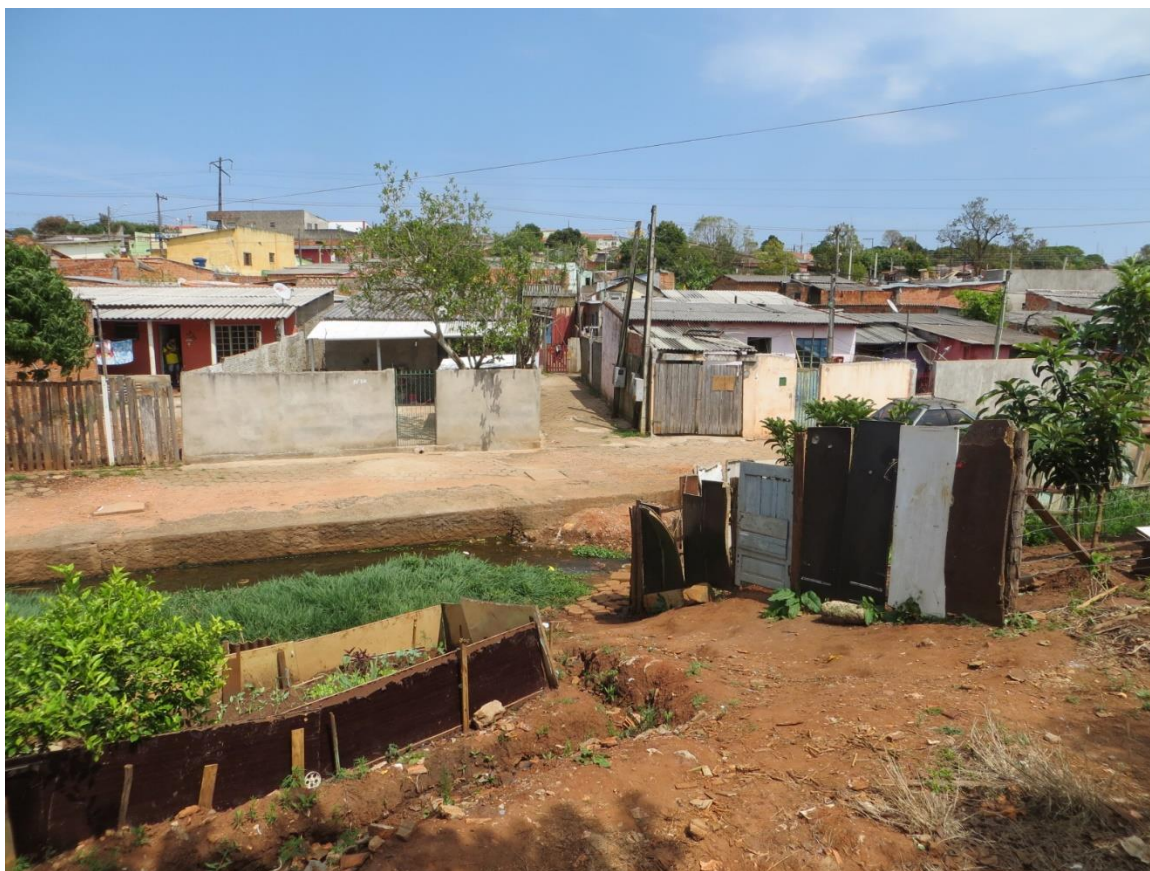
Figura 5: Setor de risco nº 03 – Planície de inundação do Córrego dos Lavapés, na Vila Esperança. Moradias ocupando área naturalmente inundável do córrego, por vezes na calha do córrego, sujeitas às constantes inundações e com danos materiais. Eventos recorrentes sempre em períodos chuvosos atingindo as moradias. Necessária remoção das casas mais próximas à calha do córrego.

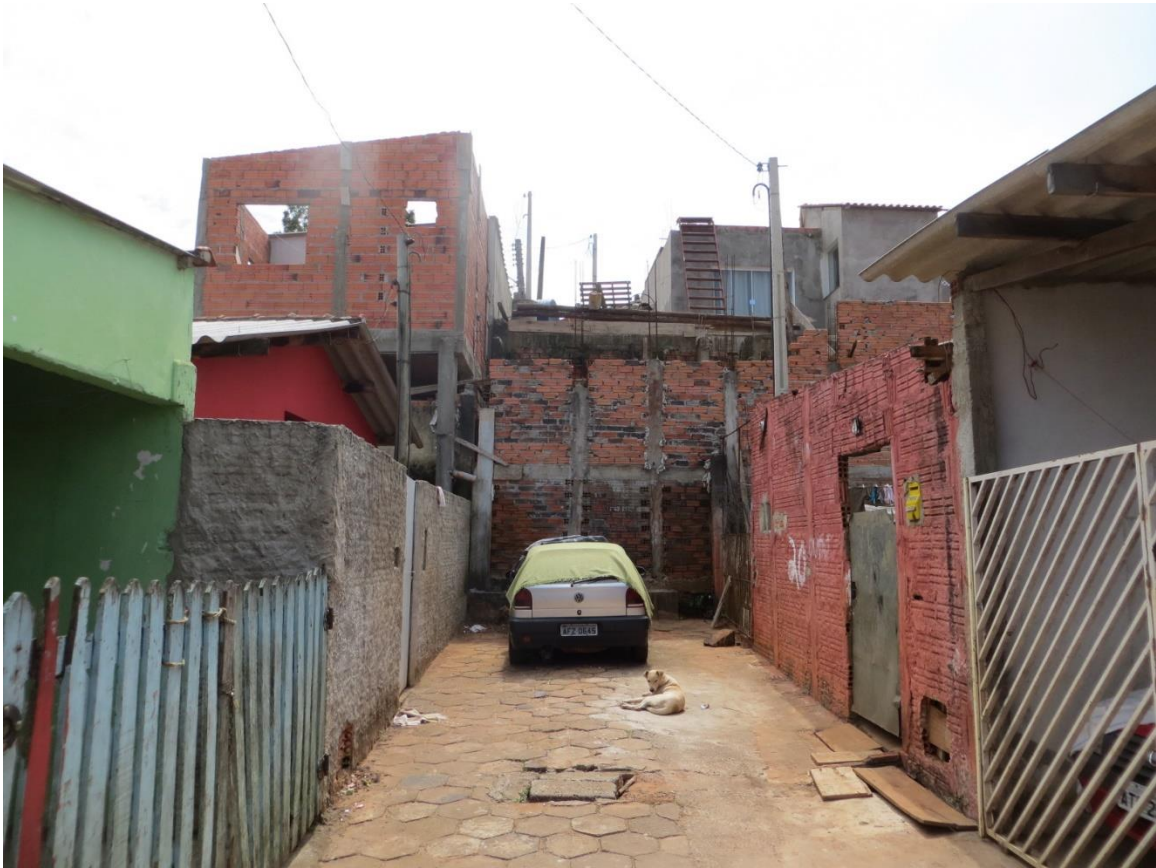
Figura 6: Setor de risco nº 04 – Encosta com direção Leste-Oeste no fim das ruas Beco da Paz e Beco da Felicidade, Bairro Vila Esperança. Moradias ocupando área de crista e base de talude de corte vertical, sem obras de contenção ou drenagem de crista adequadas. Ocorrência de deslizamentos de solo frequentes em períodos chuvosos. Necessária realização de obra de contenção adequada.

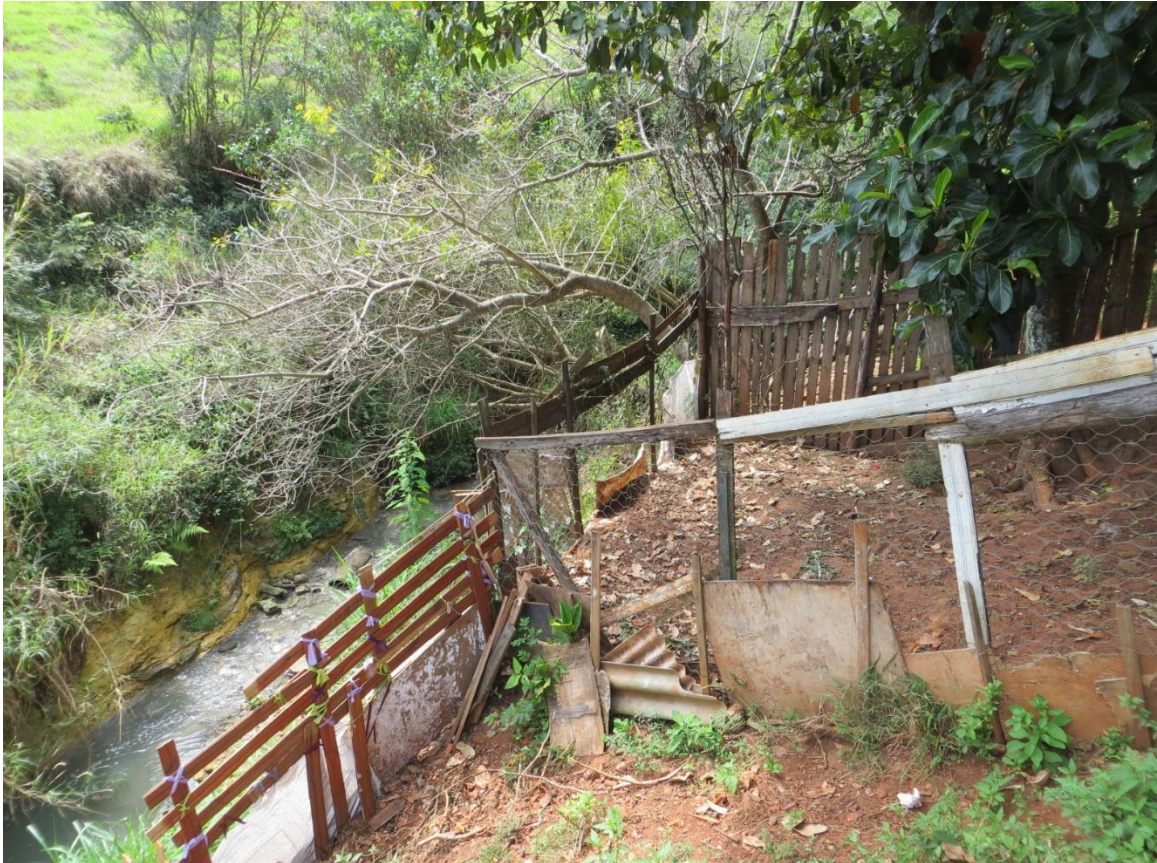
Figura 7: Setor de risco nº 05 – Margem esquerda do Córrego do Tatit, na Vila Jurandir, paralelo a Rua Belizario Pinto. Moradias de alta vulnerabilidade construtiva, ocupando área de margem do córrego, por vezes muito próximas da calha do córrego e sobre aterro lançado. Foram encontrados indícios de erosão e movimentação do solo. Local com alto potencial a solapamento de margens e comprometimento estrutural das moradias.

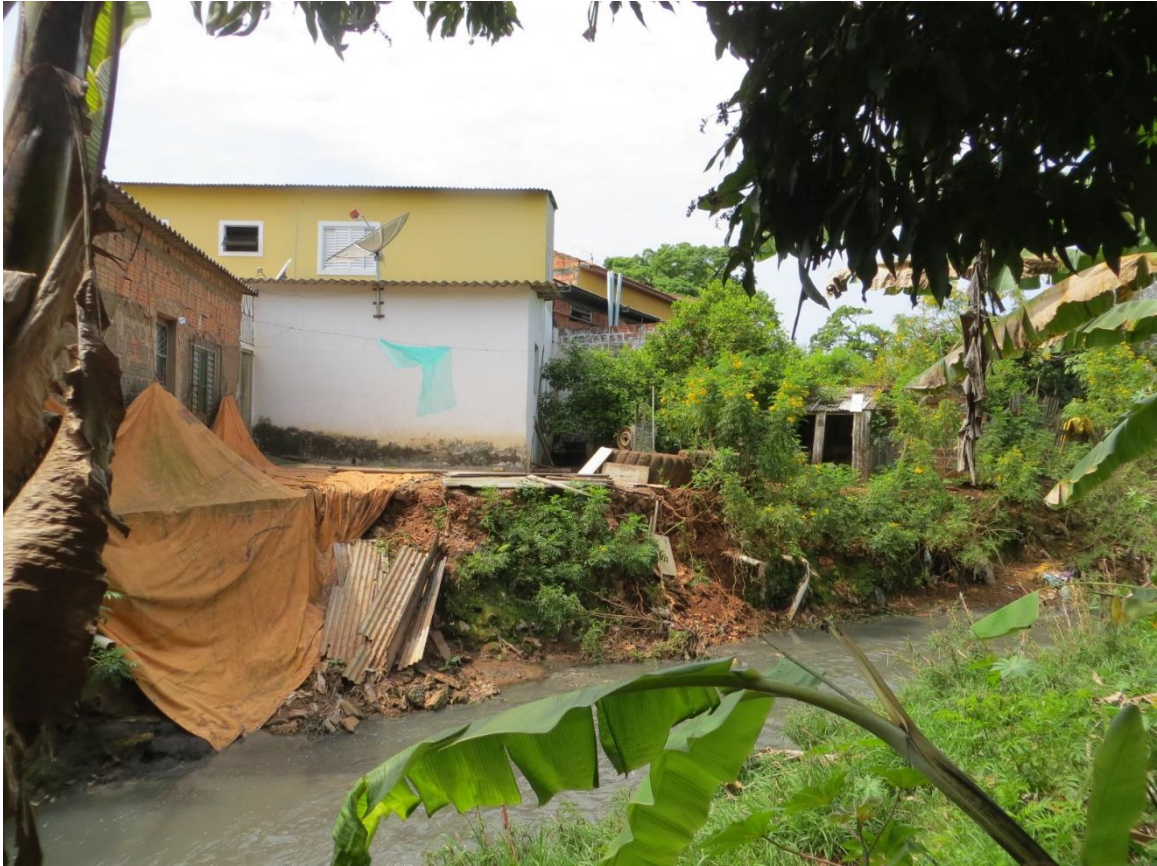
Figura 8: Setor de risco nº 06 – Planície de inundação do Córrego da Prata, na Vila Novo Horizonte. Moradias ocupando área naturalmente inundável do córrego, sujeitas às constantes inundações e solapamento de margens. Necessária remoção dessas moradias.

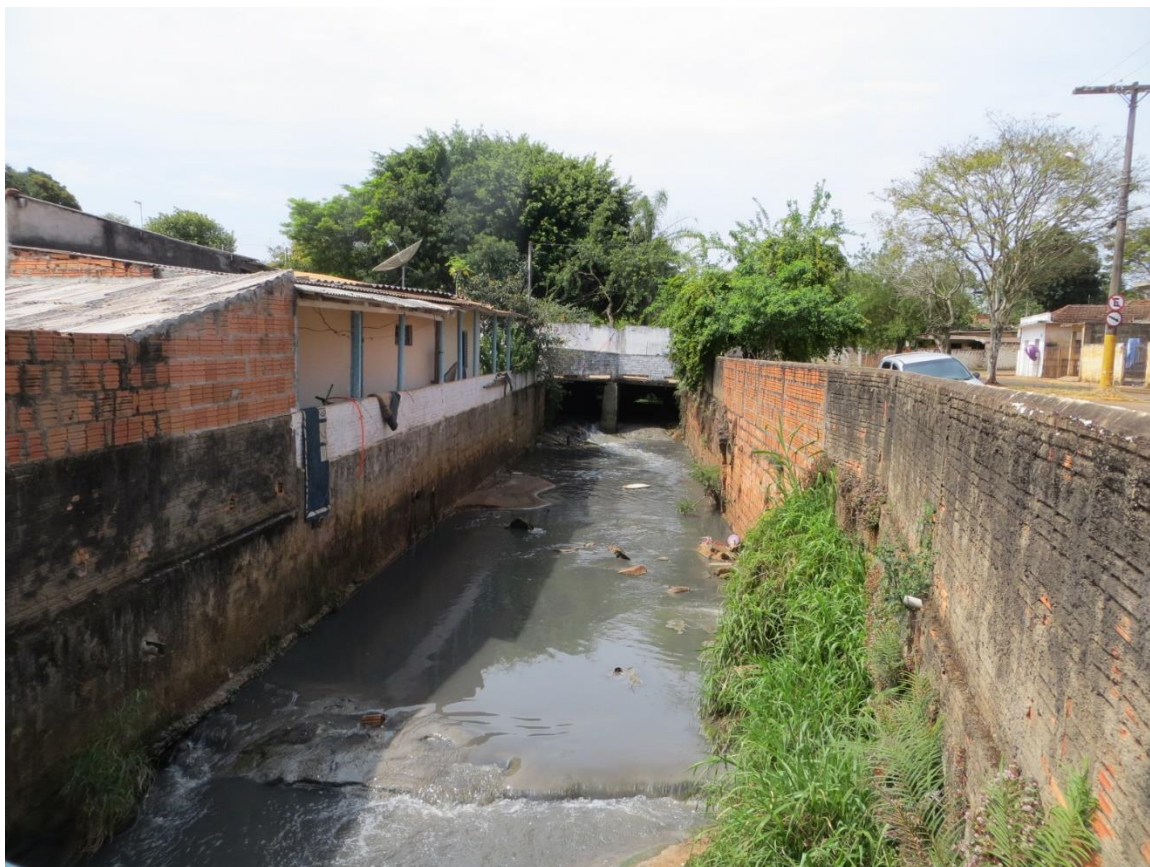
Figura 9: Setor de risco nº 06 – Planície de inundação do Córrego da Prata, Bairro Velho. Moradias ocupando área naturalmente inundável do córrego, sujeitas às constantes inundações e solapamento de margens. Necessária remoção dessas moradias.

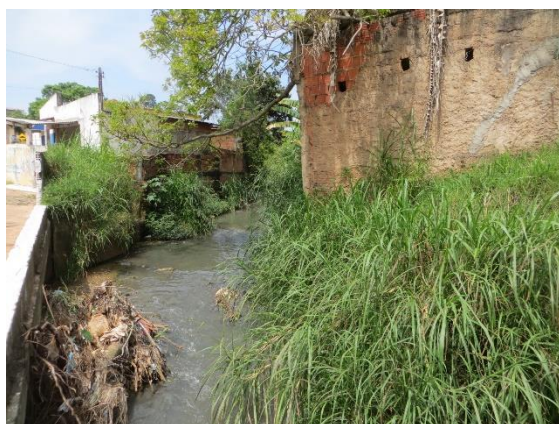
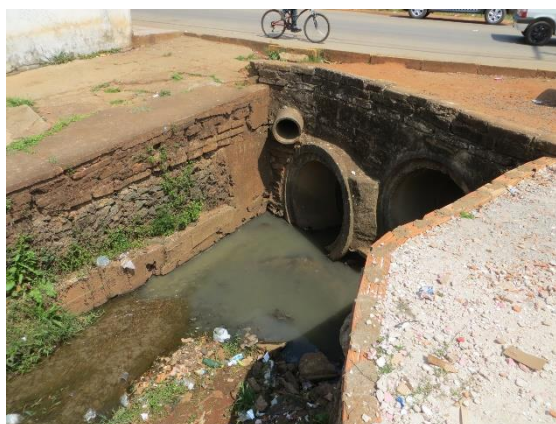
Figuras 10 e 11: Setor de risco nº 06 – Vila Novo Horizonte e Setor de Risco nº 03 - Vila Esperança, assoreamento do córrego da prata e subdimensionamento da

seção hidráulica no córrego Lavapés. As passagens sobre os cursos d'água de acessos urbanos devem ser feitas levando em consideração à vazão anômala em dias de elevada precipitação. O subdimensionamento dessas passagens somado ao assoreamento do córrego acarretam em represamento das águas, solapamento das margens, destruição dos acessos e comprometimento estrutural em moradias próximas aos cursos d'água.

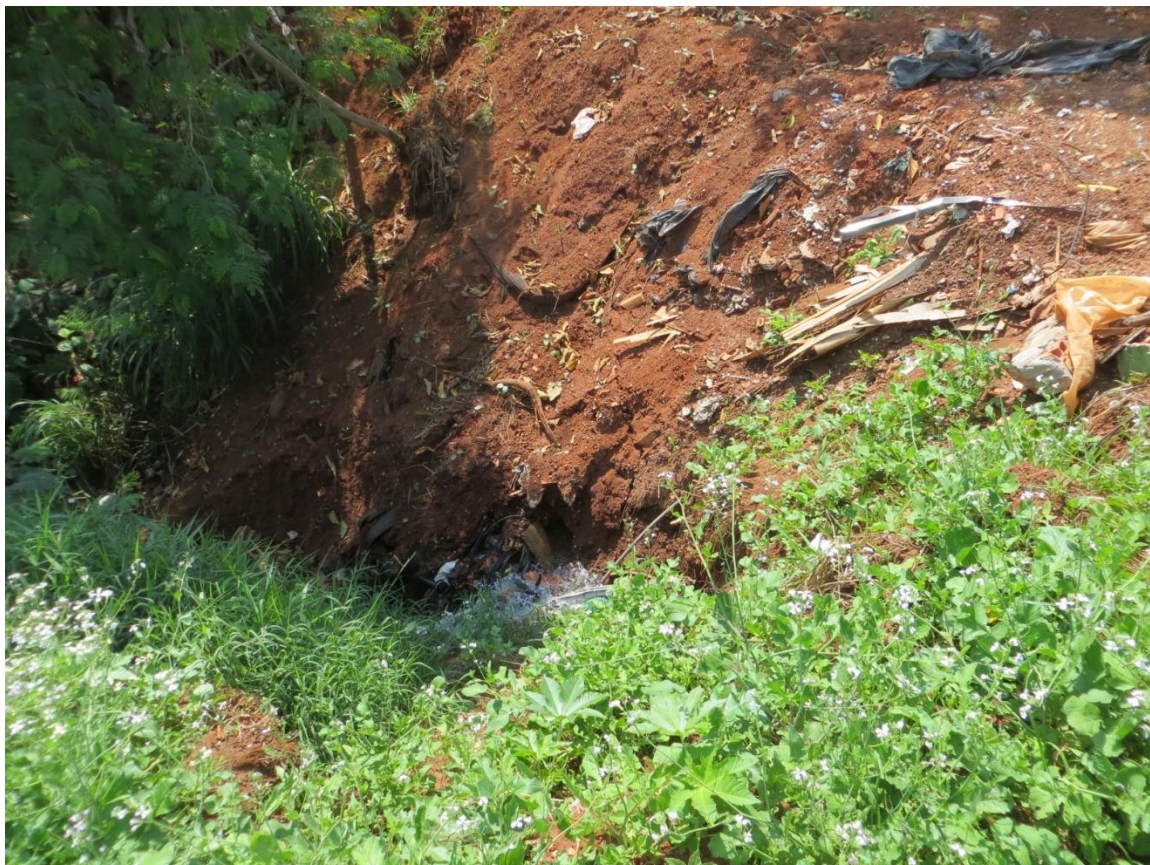
Figura 12: Setor de risco nº 06 – Jardim Paulicéia, nascente do córrego da prata. Todas as cabeceiras de drenagens ou nascentes são consideradas áreas de proteção permanente (APPs) e não podem ser ocupadas pela urbanização. O aterramento das áreas de cabeceira com aterros lançados de resíduos comprometem o curso d'água e as próprias moradias situadas sobre essas áreas. A situação pode evoluir para processos erosivos como ravinamento e até formação de boçorocas.

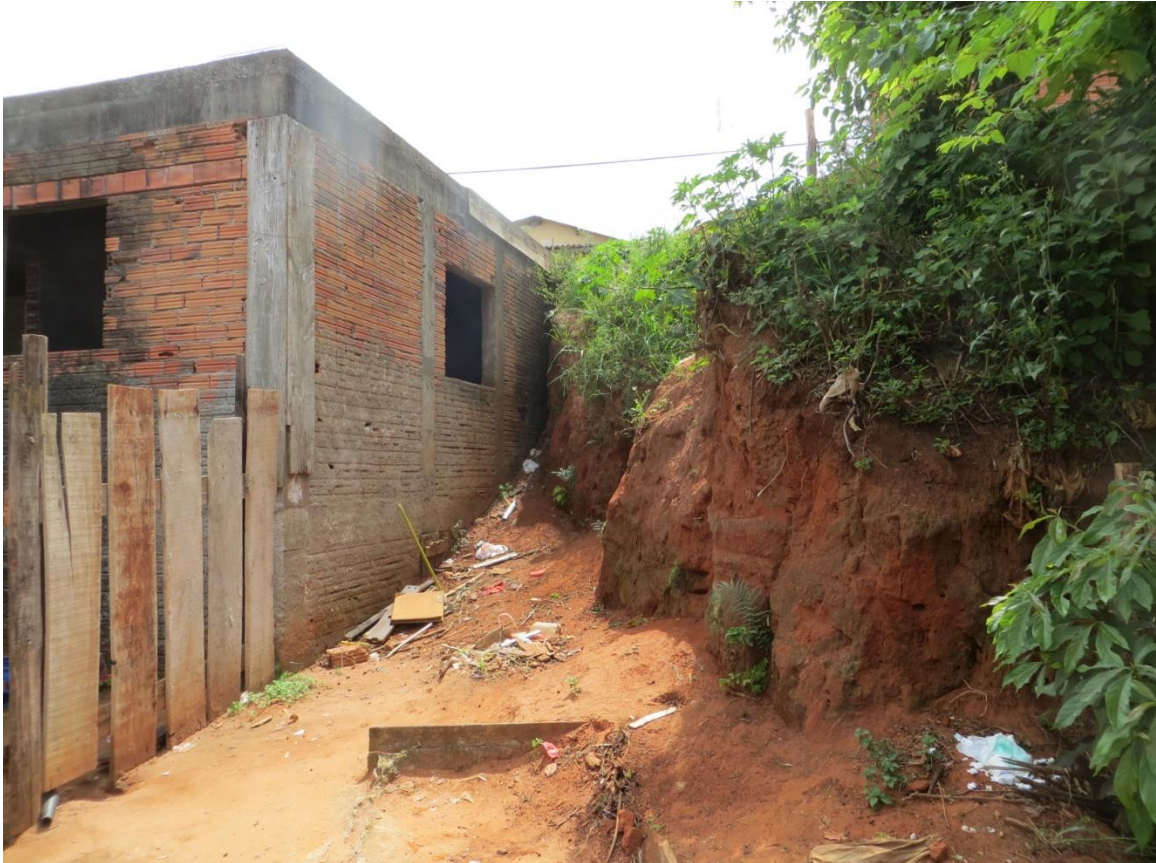
Figuras 13: Rua Beco da Felicidade, Vila Esperança. A falta de fiscalização das obras ou falta de institucionalização de medidas preventivas à formação de áreas de risco, acarreta em intervenções não apropriadas em encostas, principalmente a criação de taludes de corte verticais, sem obra de contenção, podendo comprometer estruturalmente as construções próximas.

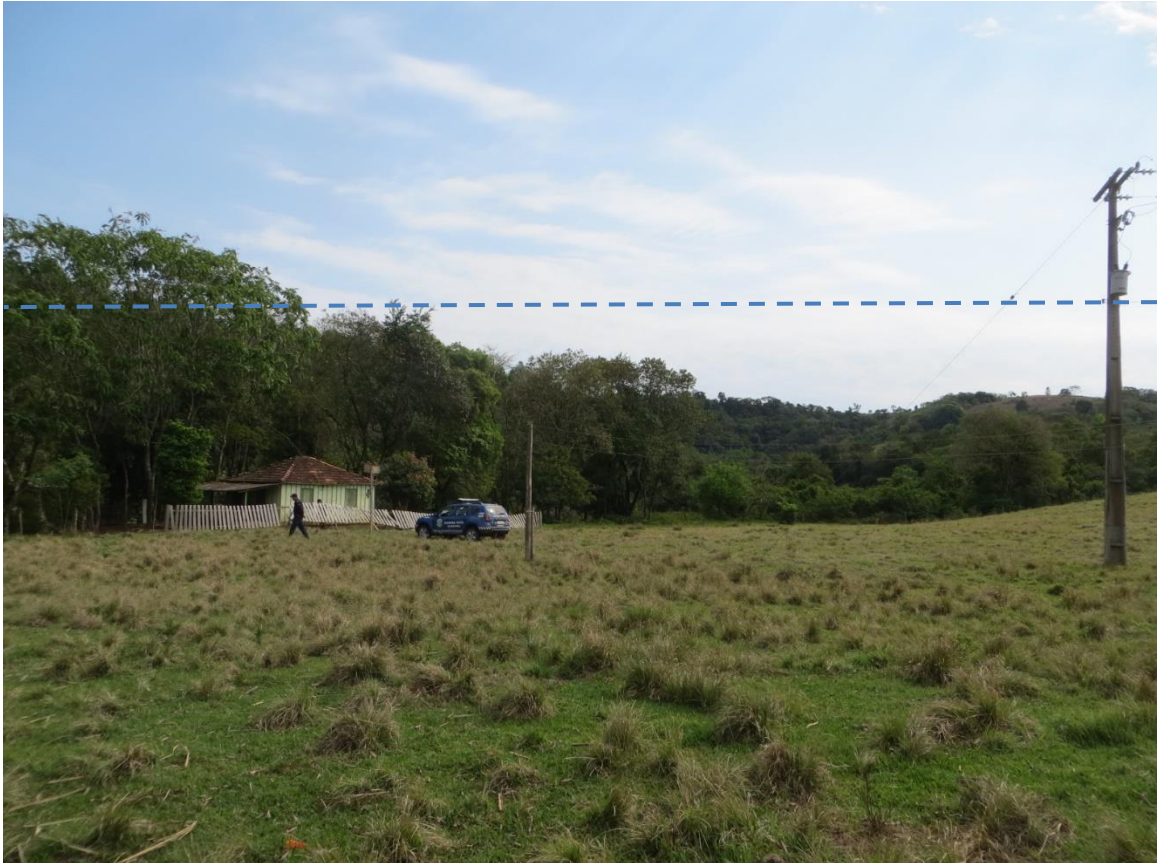
Figura 14: Sítio Barrinha, Santa Cruz dos Lopes, Planície de inundação do Rio Itararé. Moradia atingida por inundação em janeiro de 2016, com lâmina d'água ultrapassando 10 m, atualmente desocupada. Necessária implementação de alerta de cheias.

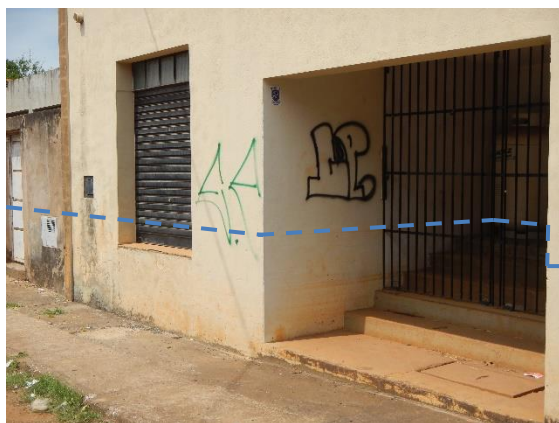
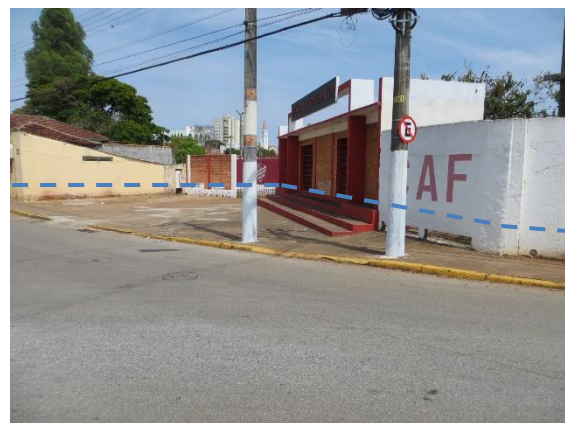
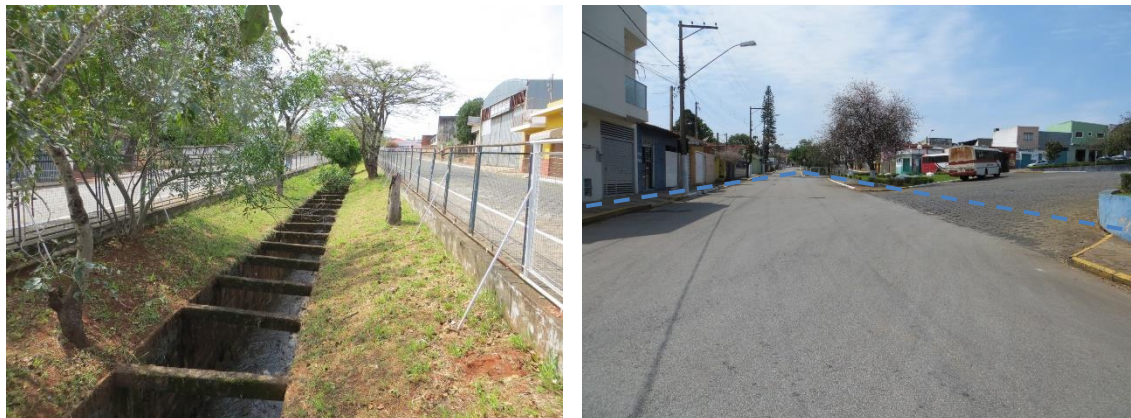
Figuras 15, 16, 17 e 18: Córrego Tatit região central, ruas Eugênio Dias Tatit e Ambrosio Dias Tatit. O córrego foi canalizado e parcialmente encontra-se subterrâneo, entretanto, há um subdimensionamento da canalização nas passagens subterrâneas com estreitamento de calha e diminuição da seção hidráulica. Em dias de pluviosidade anômala, o córrego não possui vazão nas passagens subterrâneas e extravasa por cima dos acessos, ruas e avenidas como enxurrada.
