Itararé - São Paulo
Setembro 2016

SP_ITARARE_SR_4_CPRM
Bairro Vila Esperança - Becos da Paz, do Fim do Campinho e da Felicidade
UTM 22 J 670424 E 7333147S (SIRGAS 2000)

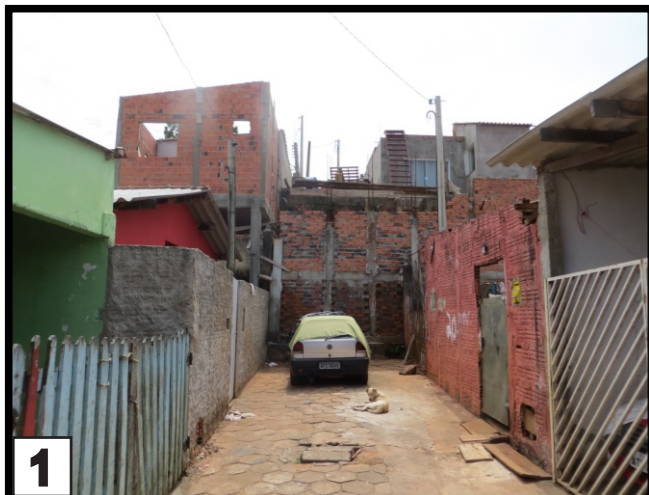
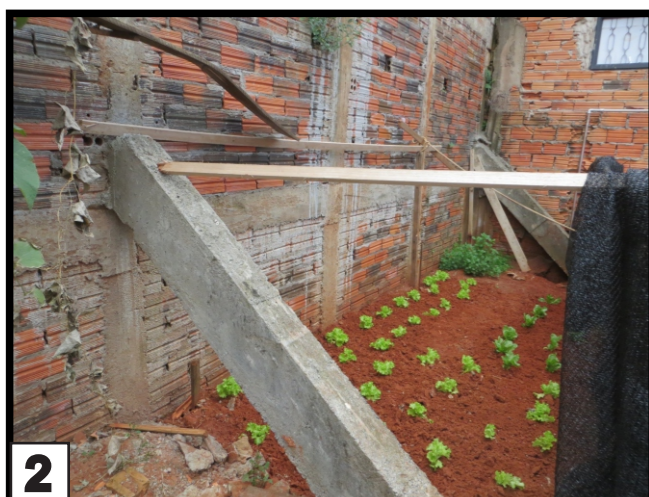
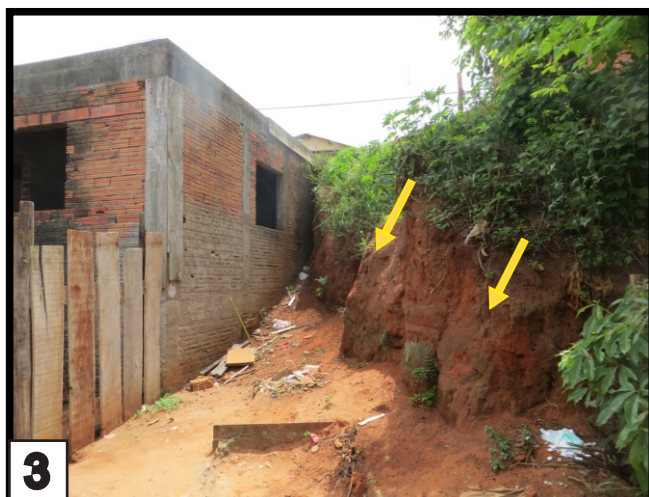
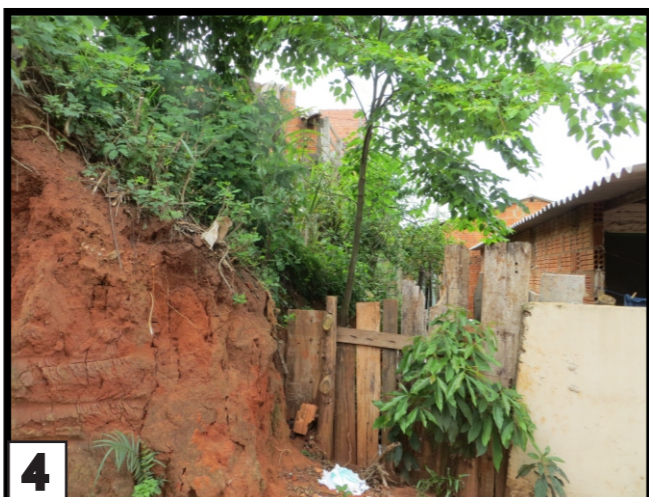
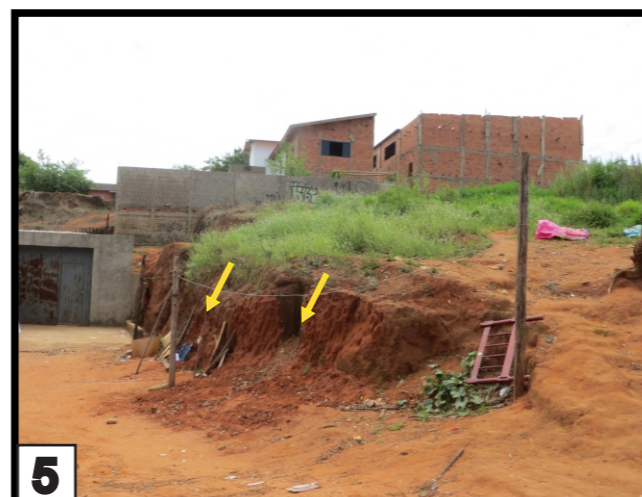
Descrição: Área sujeita a deslizamento planar no final dos becos da Paz, da Felicidade e Fim do Campinho no bairro da Vila Esperança. Área de corte de taludes sem os devidos cuidados geológico-geotécnicos (**Fotos 1, 2, 3, 4 e 5**). Alguns munícipes fizeram muros de arrimo para a contenção do talude sem o devido acompanhamento de engenheiros e técnicos especialistas, causando uma falsa impressão de segurança, visto que o muro tem sua estrutura incompatível com a solicitação exercida pelo maciço sobre ele (**Fotos 1 e 2**). Há diversas moradias encostadas no talude de corte instável, apresentando trincas e solapamentos em vários pontos de sua extensão. Em épocas de precipitação elevada várias casas são atingidas pela lama proveniente do talude que não possui mecanismos de drenagens de águas pluviais, fato esse que acelera e potencializa processos erosivos na região. Outro fator constatado é o lançamento de lixo e entulho em vários pontos do talude elevando a instabilidade no setor e aumentando a probabilidade de deslizamentos.

- 9) Execução de obras de contenção para áreas instáveis no talude;

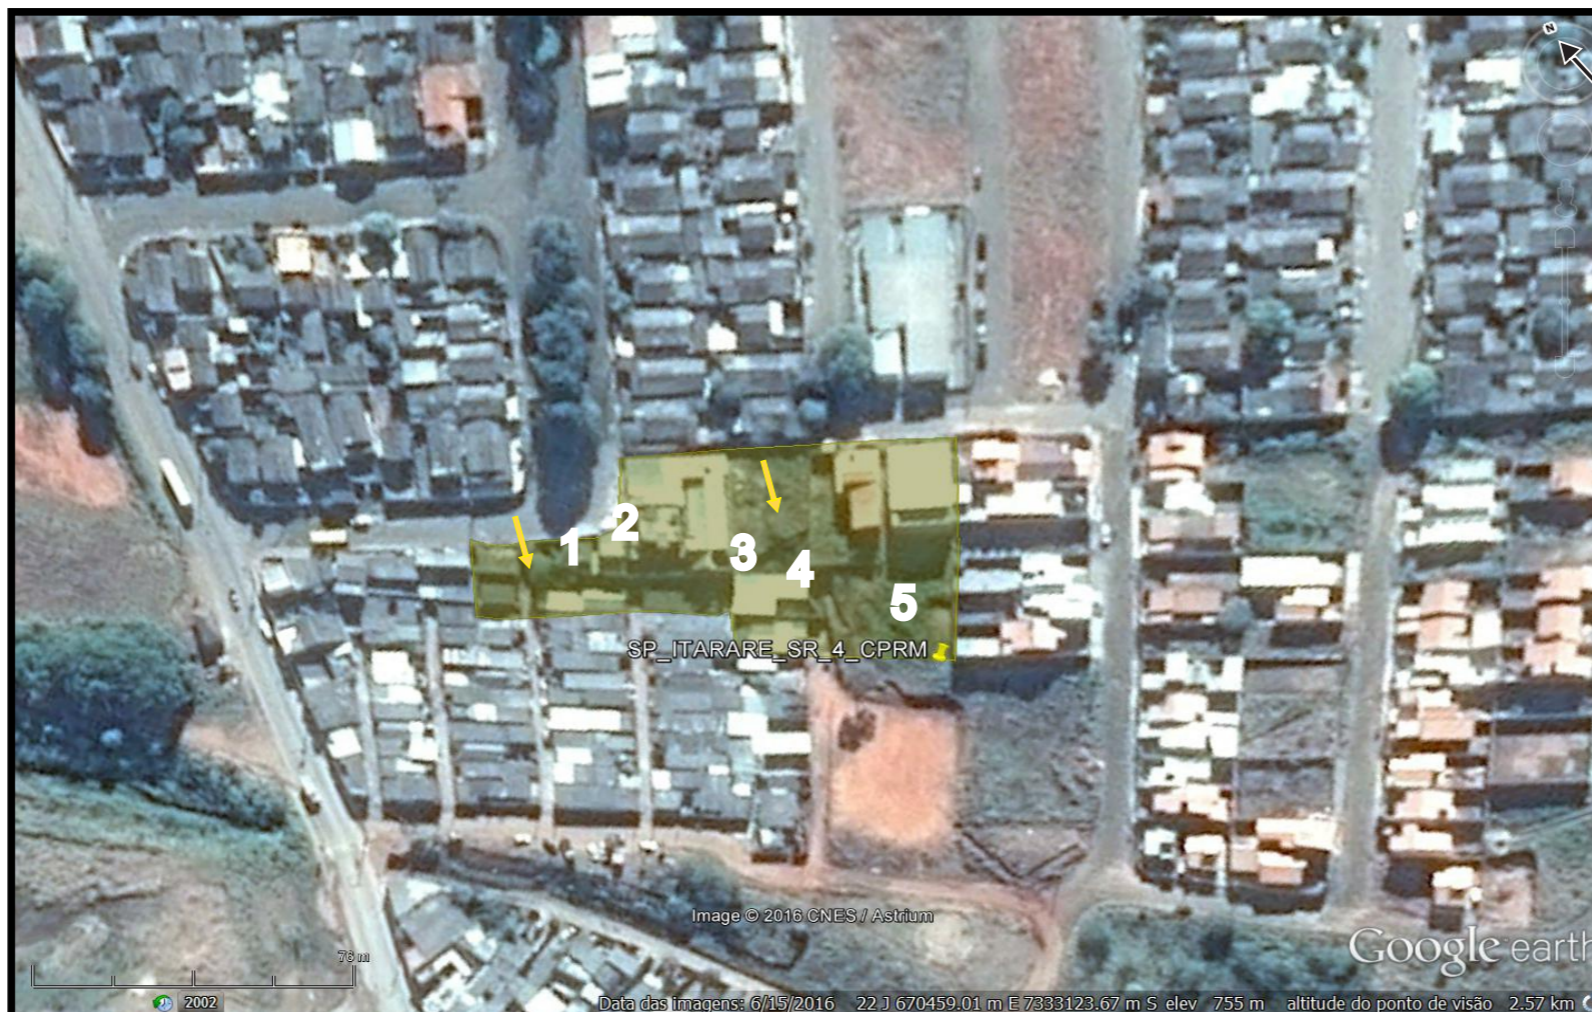
Tipologia do Processo: Deslizamento Planar

Grau de Risco: Alto - R3

- 1) Monitoramento constante de quaisquer sinais de movimentação (fissuras, trincas, degraus de abatimento, surgências d'água) pela Defesa Civil;
- 2) Implantação de políticas de controle urbano para inibir futuras construções e ocupações irregulares e escavações em crista/base de encostas (tipo corte/aterro);

- 3) Fiscalização municipal para evitar a ocupação de áreas de risco e cumprimento da legislação vigente, lei 12.608 de 10 de abril de 2012;
- 4) Implantação de sistema de drenagem eficiente para águas pluviais em toda extensão do município e manutenção eficiente dos mecanismos já existentes;

- 5) Implantação do sistema de alerta para chuvas anômalas, para que os moradores possam ser removidos temporariamente do local com antecedência;
- 6) Monitoramento das Áreas de Proteção Permanente (APP) do município para que as mesmas sejam preservadas;

- 7) Formação de líderes comunitários para apoiar a Defesa Civil Municipal;
- 8) Palestras visando a conscientização ambiental em relação as áreas de risco do município;
