AÇÃO EMERGENCIAL PARA RECONHECIMENTO DE ÁREAS DE ALTO E MUITO ALTO RISCO A MOVIMENTOS DE MASSA E ENCHENTES

Itararé - São Paulo
Setembro 2016

SP_ITARARE_SR_6_CPRM

Margens do Córrego da Prata - Vila Novo Horizonte, Jardim São Paulo, Bairro Velho, Vila Santa Terezinha, Parque das Nações, Jardim Pauliceia
UTM 22J 667322 E 7332129 S (SIRGAS 2000)

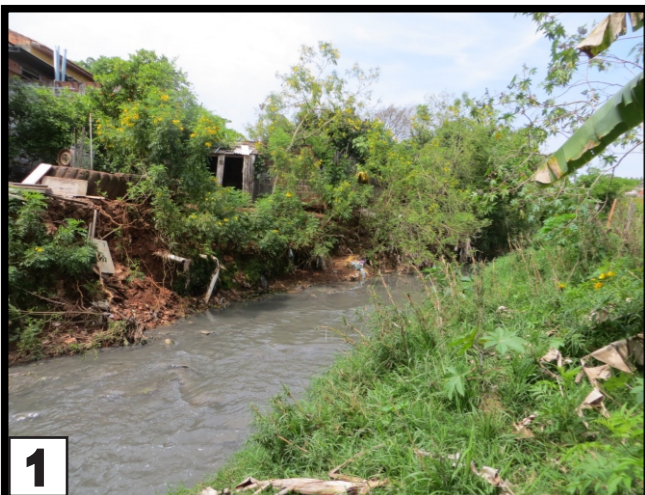
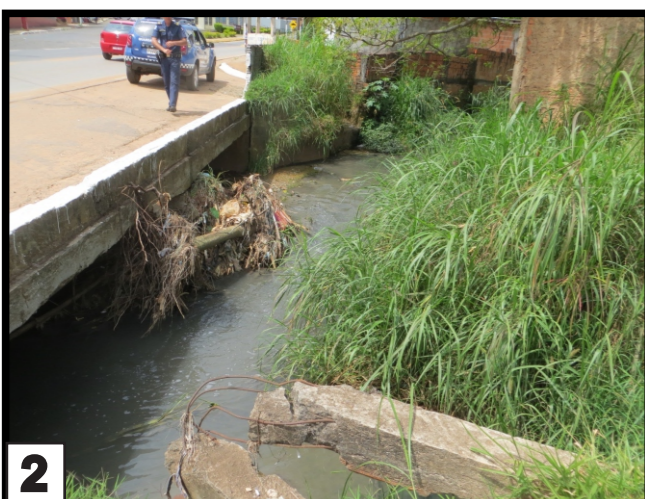
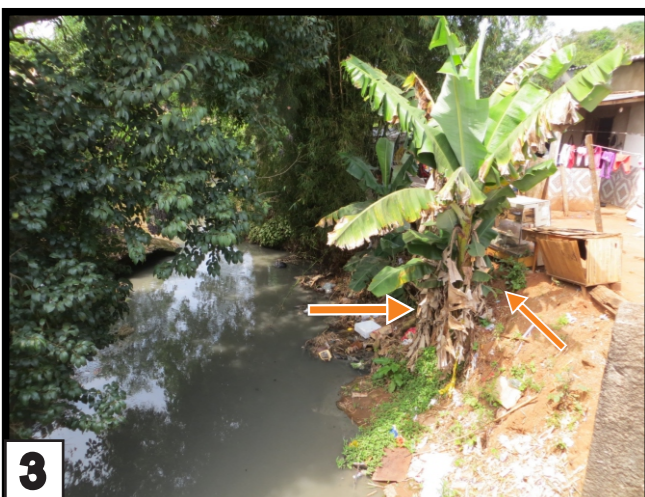
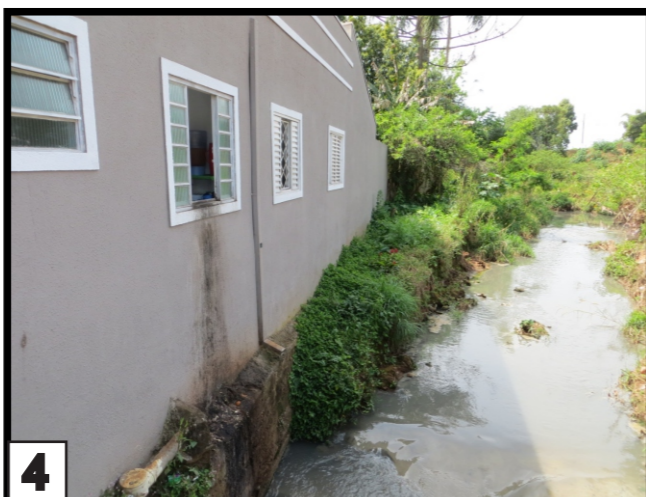
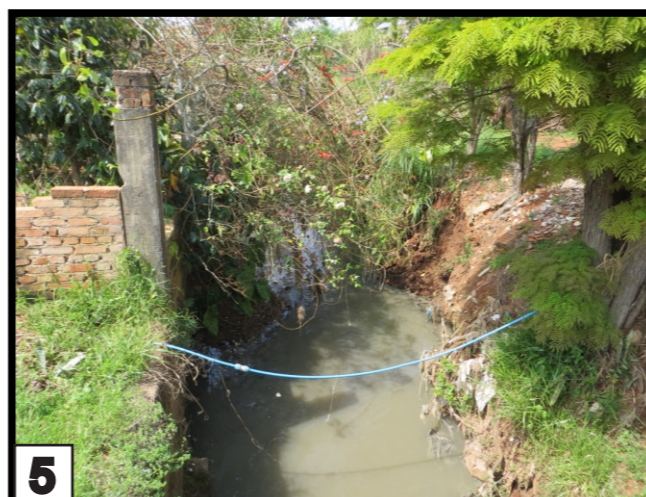
Descrição: Área sujeita a inundações recorrentes. O setor se encontra nas planícies de inundação do Córrego da Prata, nos bairros da Vila Novo Horizonte, Jardim São Paulo, Bairro Velho, Santa Terezinha, Parque das Nações e Jardim Pauliceia, onde se encontram diversas moradias edificadas dentro das áreas de várzea do referido curso d'água. Em eventos de chuvas intensas tanto na região de Itararé como na área da cabeceira do referido córrego há ocorrências de inundação que atingem diversas edificações causando danos sociais e econômicos aos munícipes (Fotos 1, 2, 3, 4 e 5). Segundo a Defesa Civil vários moradores dessa área de risco, foram realocados em outras moradias. Entretanto, pouco tempo depois, os munícipes voltaram a ocupar as áreas de risco. Nesses casos recomenda-se o desfazimento das casas localizadas imediatamente próximas ao leito do Córrego da Prata e constante monitoramento para evitar novas invasões. Ressalta-se que como predisposto na Lei 12.651 de 25 de maio de 2012 é proibida a ocupação de áreas de proteção permanente (APP), cabendo a municipalidade monitorar todos os rios e áreas adjacentes aos mesmos que nascem ou cortam Itararé afim de evitar riscos tanto de cunho geológico como ambiental. A maioria das moradias não possuem coleta e tratamento de esgoto sendo que os mesmos são lançados diretamente no córrego causando danos severos danos ambientais.

Tipologia do Processo: Inundação e solapamento de margens de córrego

Grau de Risco: Alto - R3

- 1) Implantação de um sistema de drenagem eficiente para águas pluviais em toda extensão do município e manutenção eficiente dos mecanismos já existentes;

- 2) Implantação do sistema de alerta para chuvas anômalas, para que os moradores possam ser removidos temporariamente do local com antecedência;
- 3) Monitoramento das Áreas de Proteção Permanente (APP) dos rios e córregos que cortam a cidade para que as mesmas sejam preservadas;

- 4) Coibir a ocupação irregular em áreas potencialmente alagáveis;
- 5) Formação de líderes comunitários para apoiar a Defesa Civil Municipal;
- 6) Palestras visando uma conscientização ambiental e em relação as áreas de risco do município;

- 7) Manutenção periódica das vias, calçadas e dos mecanismos de drenagens existentes.
- 8) Desassorear córregos e rios para que em eventos de chuvas intensas as águas tenham a vazão necessária.

- 9) Na ausência de ações para mitigar e/ou solucionar os problemas na área, remover os moradores da área de risco.
