**Ação Emergencial para Delimitação de Áreas
em Alto e Muito Alto Risco a Enchentes,
Inundações e Movimentos de Massa**

Itararé – SP

**Município de Itararé – São Paulo
Setembro de 2016**

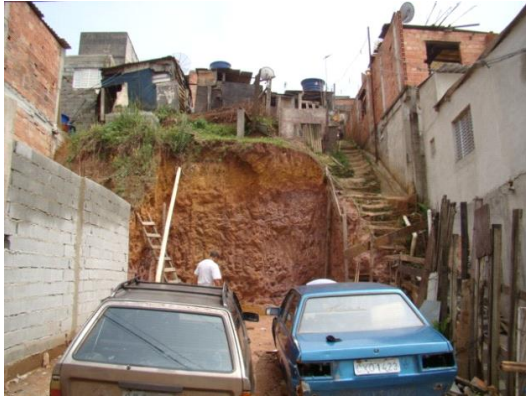
Talude de corte vertical sem impermeabilização ou drenagem de crista com muito alta probabilidade de erosão e deslizamento de solo, devido ao lançamento de águas na encosta, Bairro Espírito Santo, Santo André-SP.

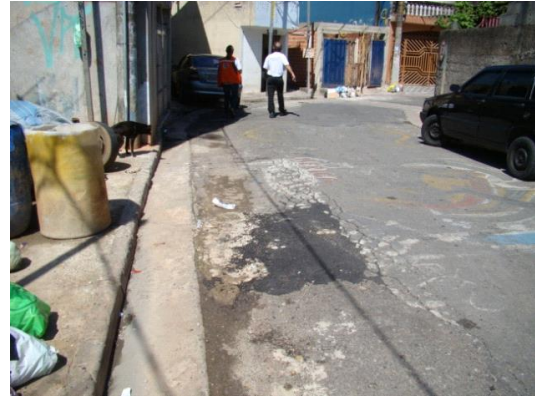
Trincas no asfalto, em área de crista de encosta, Núcleo Capuava, Santo André-SP

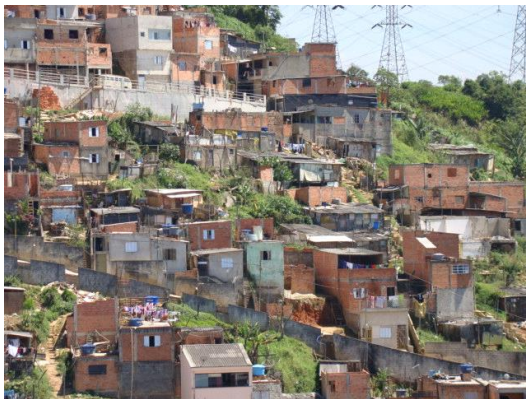
Ocupação desordenada em áreas de encostas mais íngremes, sucessivos cortes de talude, falta de saneamento básico e precariedade/vulnerabilidade construtiva das moradias, Jardim Irene, Santo André-SP

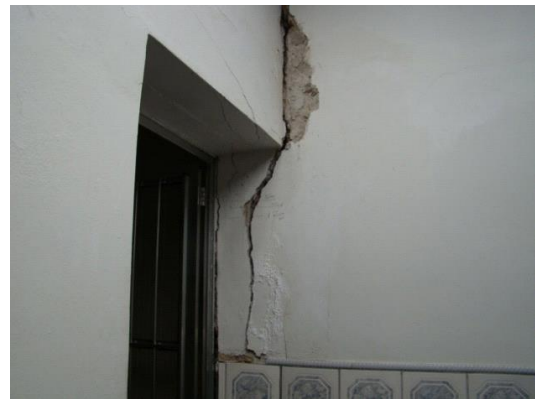
Rachadura em processo de abertura por instabilidade do solo sob a moradia, Rua Jundiáí, Santo André-SP

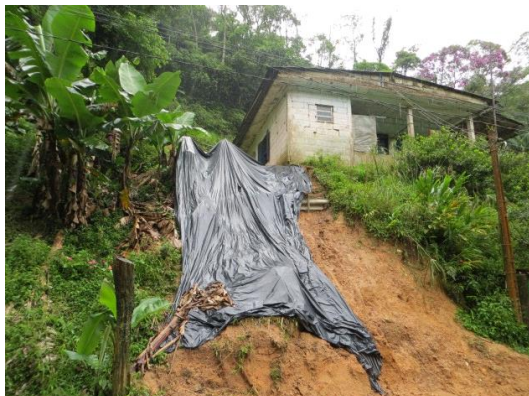
Moradia sobre solo de aterro lançado com talude íngreme, instável, com cicatriz de deslizamento muito próximo a residência, Estrada da Inconfidência, Santo André-SP

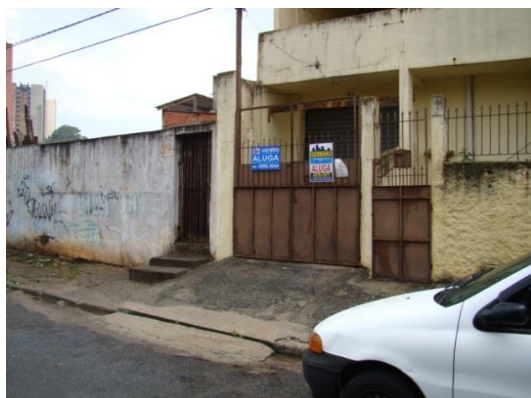
Exemplo de adaptação das moradias às frequentes inundações: Elevação da fachada em forma de dique e portões com vedação, Santo André-SP

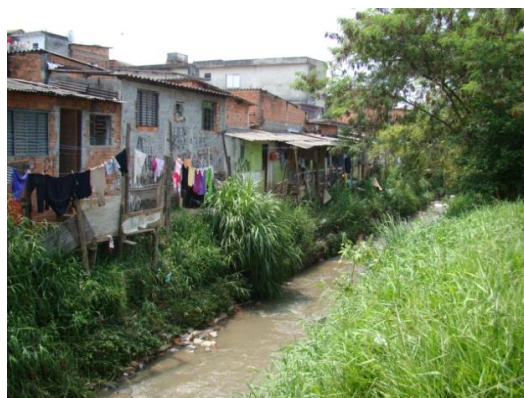
Área de drenagem com obra de contenção por gabões ocupada por moradias. É necessária substituição dos gabões por outro tipo de obra de contenção, pois estes não foram feitos para suportarem o peso de construções. Há risco de destruição das moradias por enxurradas ou solapamento das margens, Pedro Américo, Santo André-SP

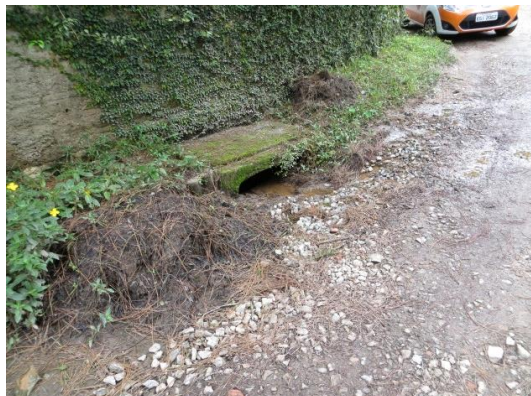
Bueiro sem manutenção entupido por sedimentos e vegetação causando grande alagamento no local, Rua Violeta, Santo André-SP

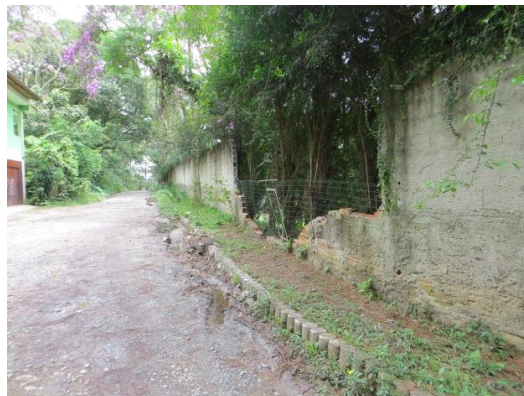
Alagamento causado por falta de manutenção em bueiro. Houve acúmulo de grande volume de água destruindo o muro de propriedade próxima, Rua Violeta, Santo André-SP

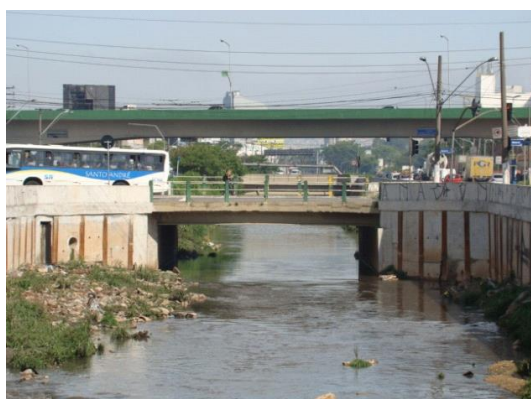
Rio Tamanduaté retificado e com trechos de estreitamento de calha, subdimensionado para a vazão de água em dias de precipitação a montante, agravando a situação de inundações e enchentes recorrentes, Av. dos Estados, Santo André-SP

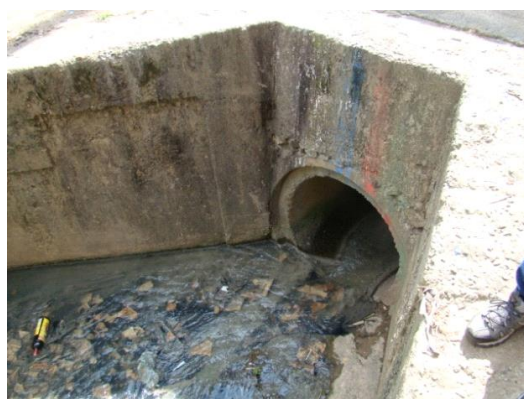
Córrego Missionários com trecho subterrâneo e com estreitamento de calha, subdimensionado para a vazão de água em dias de precipitação a montante, causando sérios alagamentos, Missionários, Santo André-SP
