Plano de Contingência Municipal de Proteção e Defesa Civil ITARARÉ - SP

O presente Plano de Contingência Municipal estabelece diretrizes para ações de resposta a desastres envolvendo **inundacoes, deslizamentos, erosoes**

O plano de Contingencia de Proteção e Defesa Civil - PLANCON para **inundacoes, deslizamentos, erosoes** no município de **ITARARÉ - SP** estabelece os procedimentos a serem adotados pelos órgãos envolvidos direta ou indiretamente na resposta a emergências e desastres relacionados a estes eventos naturais.

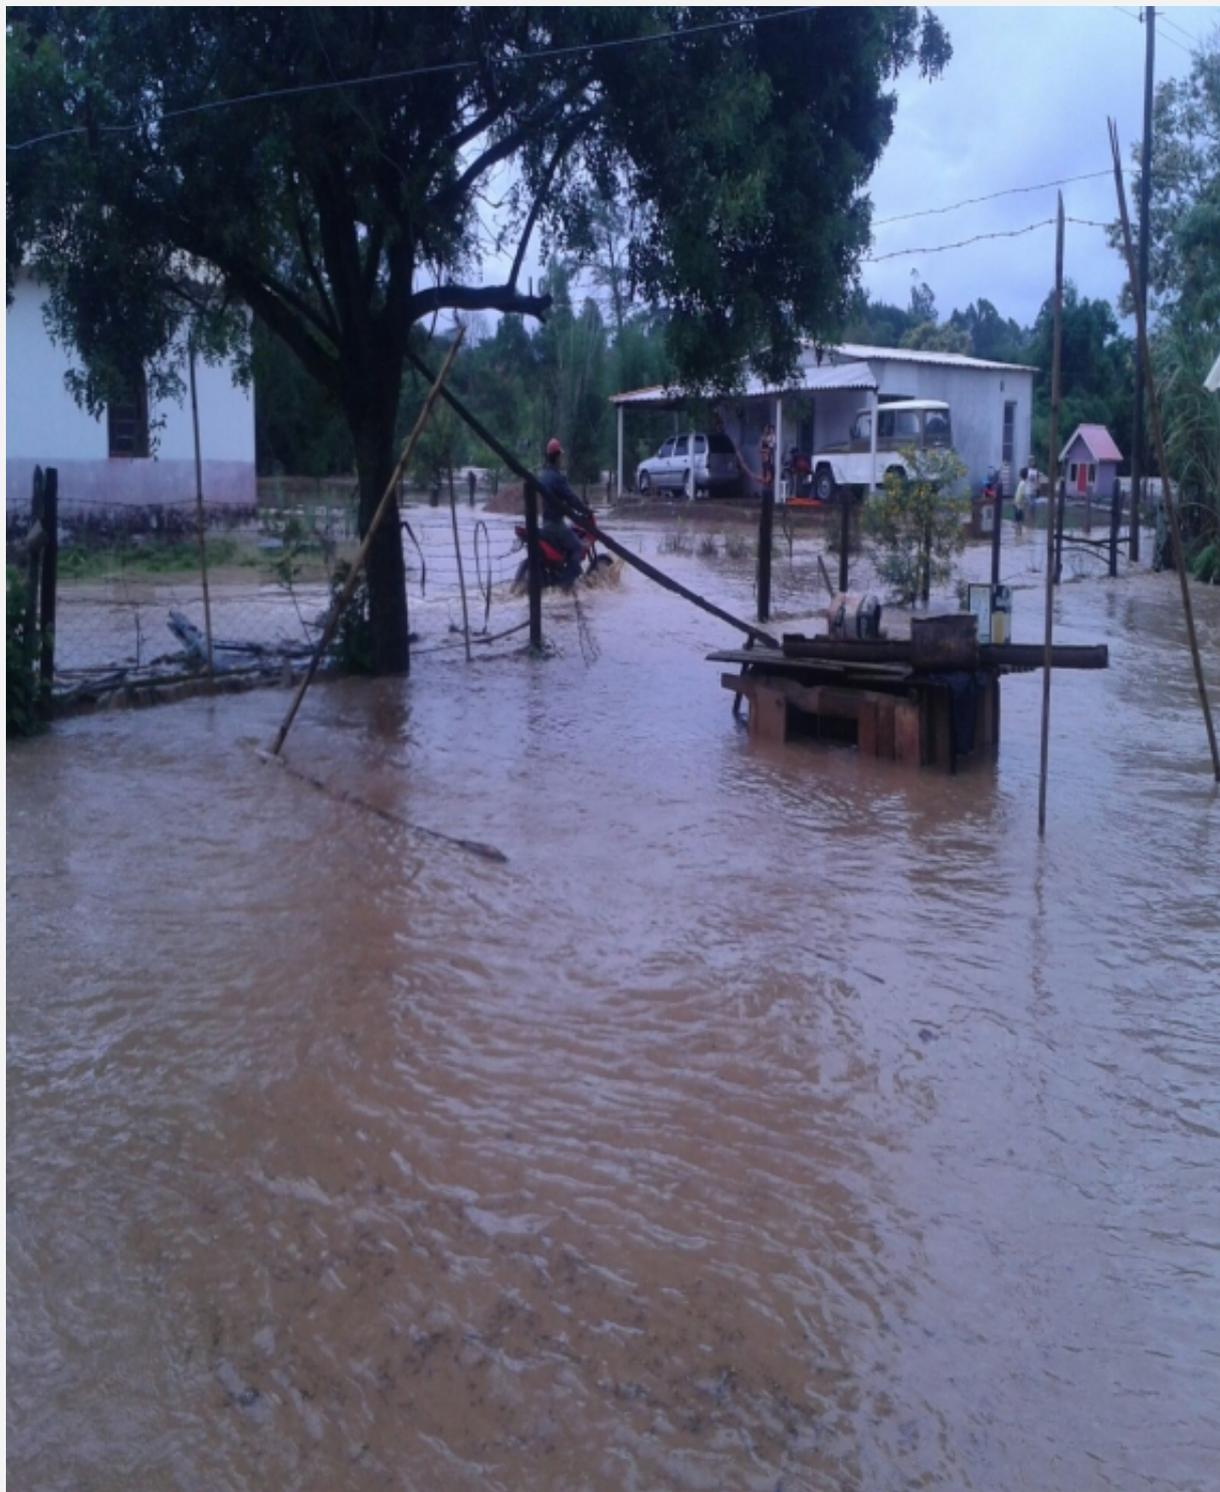
Localidade: SETOR 1 - BAIRRO PEDRA BRANCA

Detalhamento: ÁREA SUJEITA A INUNDAÇÕES RECORRENTES . O SETOR SE ENCONTRA NA PLANÍCIE DE INUNDAÇÃO DO RIO RIBEIRÃO NHA BELINA, NO BAIRRO DA PEDRA BRANCA, ZONA RURAL DE ITARARÉ, ONDE SE ENCONTRAM DIVERSAS MORADIAS EDIFICADAS DENTRO DAS ÁREAS DE VÁRZEA DO REFERIDO CURSO D'ÁGUA. EM EVENTOS DE CHUVAS INTENSAS TANTO NA REGIÃO DE ITARARÉ COMO NA ÁREA DA CABECEIRA DO REFERIDO CÓRREGO HÁ OCORRÊNCIAS DE INUNDAÇÃO QUE ATINGEM DIVERSAS EDIFICAÇÕES CAUSANDO DANOS SOCIAIS E ECONÔMICOS AOS MUNICÍPIES.

INUNDAÇÃO

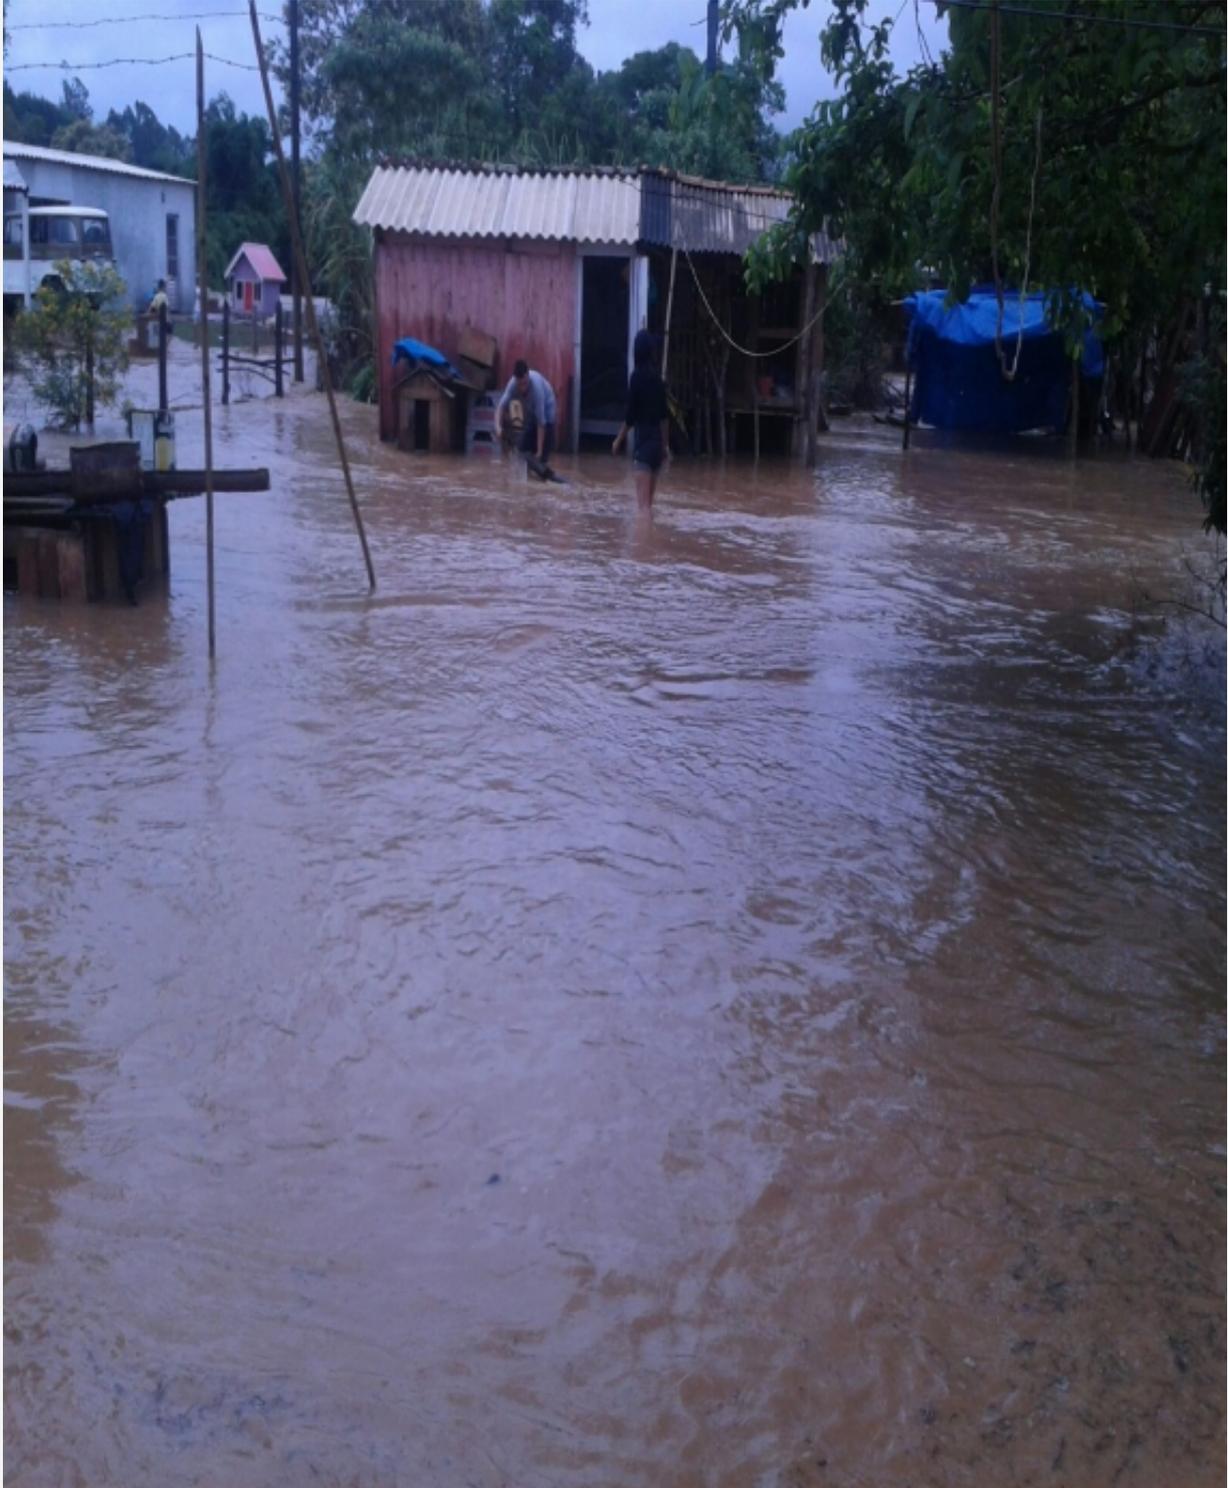
Localidade: SETOR 1 - BAIRRO PEDRA BRANCA

INUNDAÇÃO

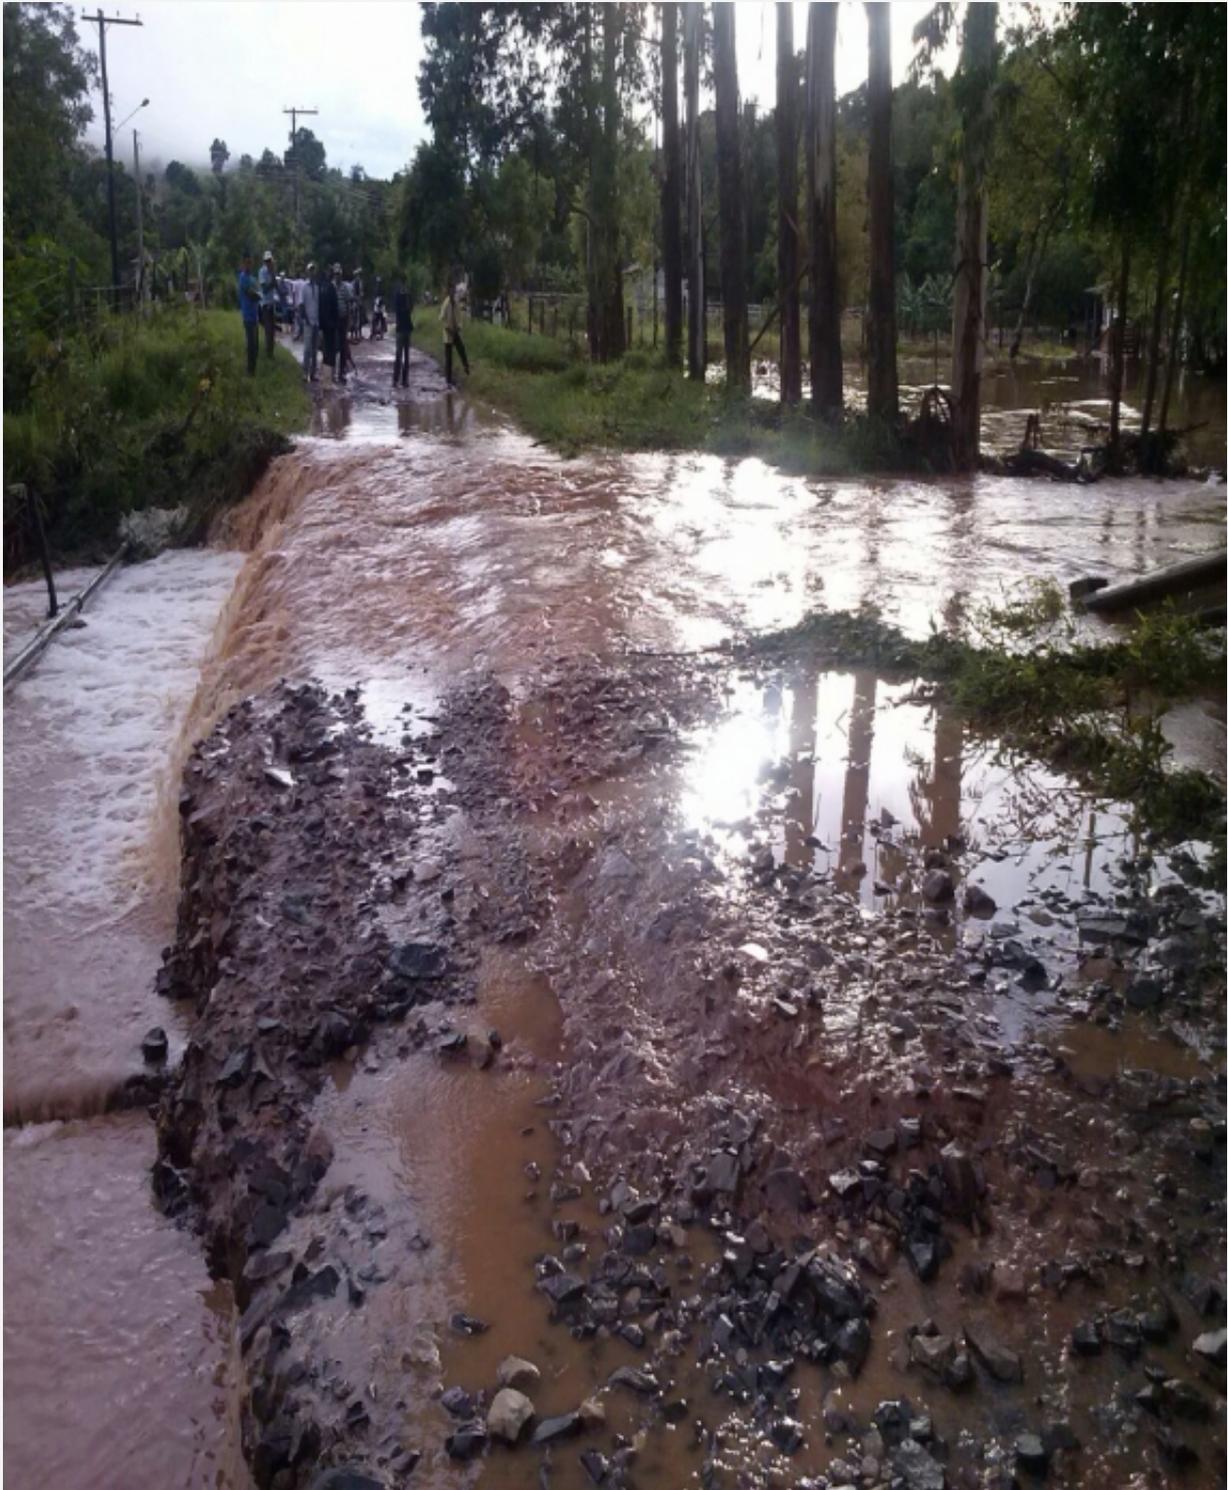
Localidade: SETOR 1 - BAIRRO PEDRA BRANCA
PEDRA BRANCA

INUNDAÇÃO

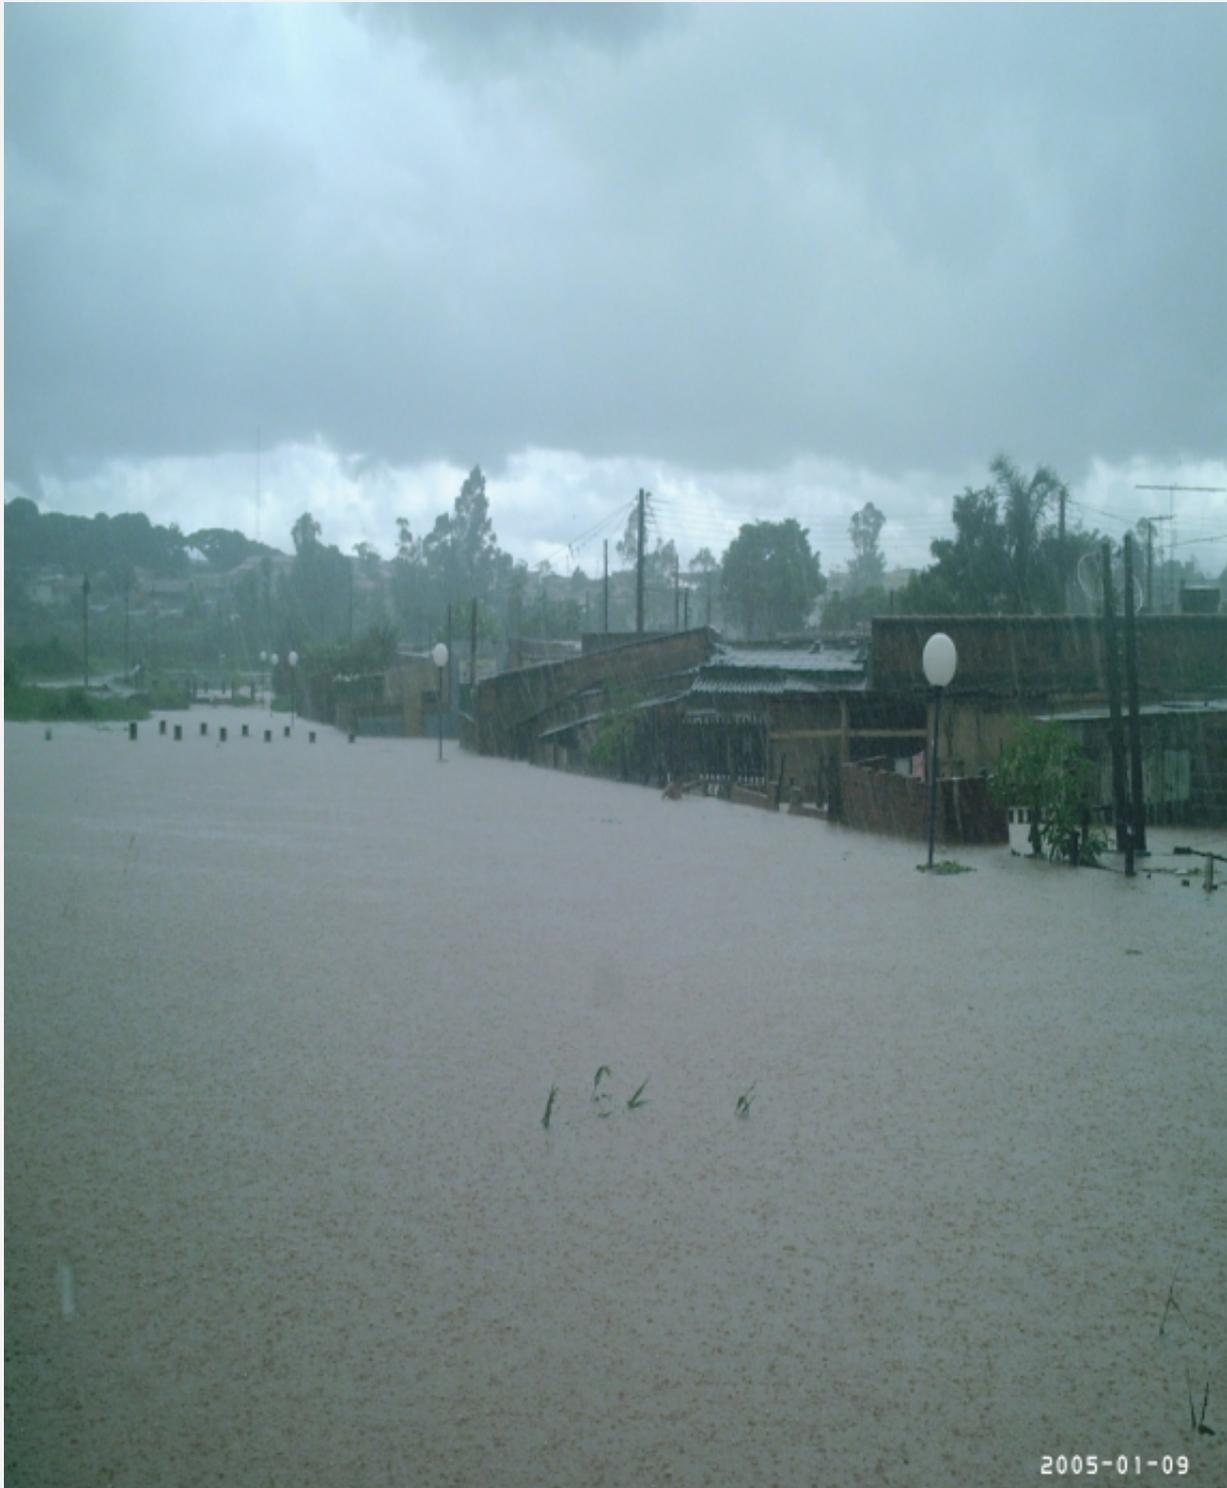
Localidade: SETOR 3 - BAIRRO VILA ESPERANÇA
VILA ESPERANÇA

Detalhamento: ÁREA SUJEITA A INUNDAÇÕES RECORRENTES. O SETOR SE ENCONTRA NAS PLANÍCIES DE INUNDAÇÃO DO CÓRREGO LAVA PÉS, NUMA ÁREA DE OCUPAÇÃO DESORDENADA NO BAIRRO DA VILA ESPERANÇA, ONDE SE ENCONTRAM DIVERSAS MORADIAS EDIFICADAS DENTRO DAS ÁREAS DE VÁRZEA DO REFERIDO CURSO D'ÁGUA. OBSERVOU-SE NO LOCAL A FALTA DE MECANISMOS DE ESCOAMENTO DE ÁGUAS PLUVIAIS COMO BOCAS DE LOBO, BOCAS DE LEÃO, ETC. ALÉM DISSO OS DISPOSITIVOS DE CANALIZAÇÃO DO CURSO D'ÁGUA, QUANDO O MESMO PASSA SOB PONTES, ESTÃO SUB-DIMENSIONADOS E ASSOREADOS POR SEDIMENTOS, LIXO E ENTULHO. EM EVENTOS DE CHUVAS INTENSAS TANTO NA REGIÃO DE ITARARÉ COMO NA ÁREA DA CABECEIRA DO REFERIDO CÓRREGO HÁ OCORRÊNCIAS DE INUNDAÇÃO QUE ATINGEM DIVERSAS EDIFICAÇÕES CAUSANDO DANOS SOCIAIS E ECONÔMICOS AOS MUNICÍPIES

INUNDAÇÃO

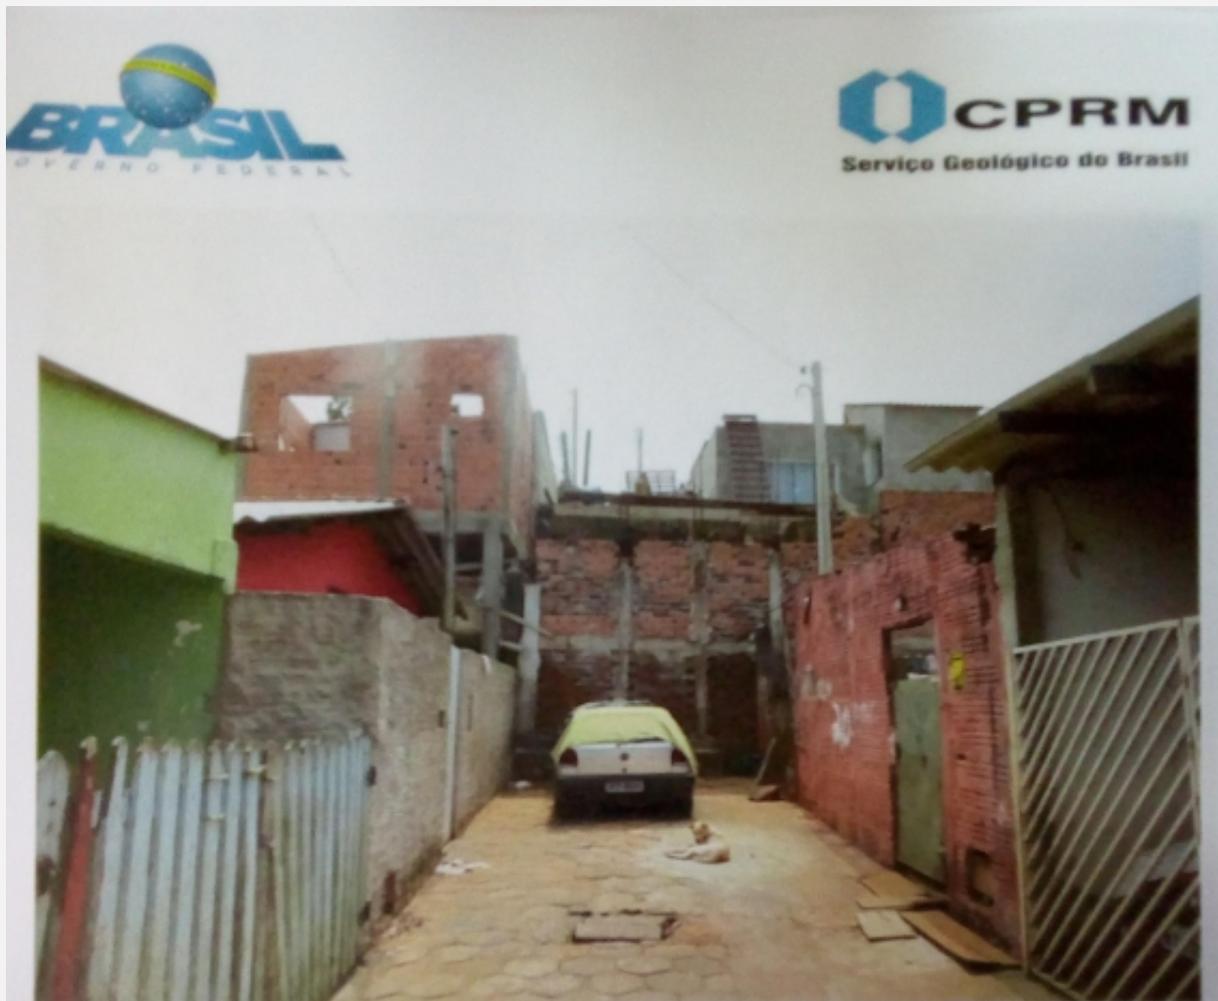
Localidade: SETOR 4 - BAIRRO VILA ESPERANÇA
ENCOSTA BECO DA PAZ

ÁREA SUJEITA A DESLIZAMENTO PLANAR NO FINAL DOS BECOS DA PAZ, DA FELICIDADE E FIM DO CAMPINHO NO BAIRRO DA VILA ESPERANÇA. ÁREA DE CORTE DE TALUDES SEM OS DEVIDOS CUIDADO GEOLÓGICO-GEOTÉCNICOS. ALGUNS MUNÍCIPIES FIZERAM MUROS DE ARRIMO PARA A CONTENÇÃO DO TALUDE SEM O DEVIDO ACOMPANHAMENTO DE ENGENHEIROS E TÉCNICOS ESPECIALISTAS, CAUSANDO UMA FALSA IMPRESSÃO DE SEGURANÇA, VISTO QUE O MURO TEM SUA ESTRUTURA INCOMPATÍVEL COM A SOLICITAÇÃO EXERCIDA PELO MACIÇO SOBRE ELE. HÁ DIVERSAS MORADIAS ENCOSTADAS NO TALUDE DE CORTE INSTÁVEL, APRESENTANDO TRINCAS E SOLAPAMENTOS EM VÁRIOS PONTOS DE SUA EXTENSÃO. EM ÉPOCAS DE PRECIPITAÇÃO ELEVADA VÁRIAS CASAS SÃO ATINGIDAS PELA LAMA PROVENIENTE DO TALUDE QUE NÃO POSSUI MECANISMOS DE DRENAGENS DE ÁGUAS PLUVIAIS, FATO ESSE QUE ACELERA E POTENCIALIZA PROCESSOS EROSIVOS NA REGIÃO. OUTRO FATOR CONSTATADO É O LANÇAMENTO DE LIXO E ENTULHO EM VÁRIOS PONTOS DO TALUDE ELEVANDO A INSTABILIDADE NO SETOR E AUMENTANDO A PROBABILIDADE DE DESLIZAMENTOS.

Descrição: ÁREA DE CORTE DE TALUDES SEM OS DEVIDOS CUIDADOS GEOLÓGICO-GEOTÉCNICOS, HÁ DIVERSAS MORADIAS ENCOSTADAS NO TALUDE DE CORTE INSTÁVEL, APRESENTANDO TRINCAS E SOLAPAMENTOS

Figura 6: Setor de risco nº 04 – Encosta com direção Leste-Oeste no fim das ruas Beco da Paz e Beco da Felicidade, Bairro Vila Esperança. Moradias ocupando área de crista e base de talude de corte vertical, sem obras de contenção ou drenagem de crista adequadas. Ocorrência de deslizamentos de solo frequentes em períodos chuvosos. Necessária realização de obra de contenção adequada.

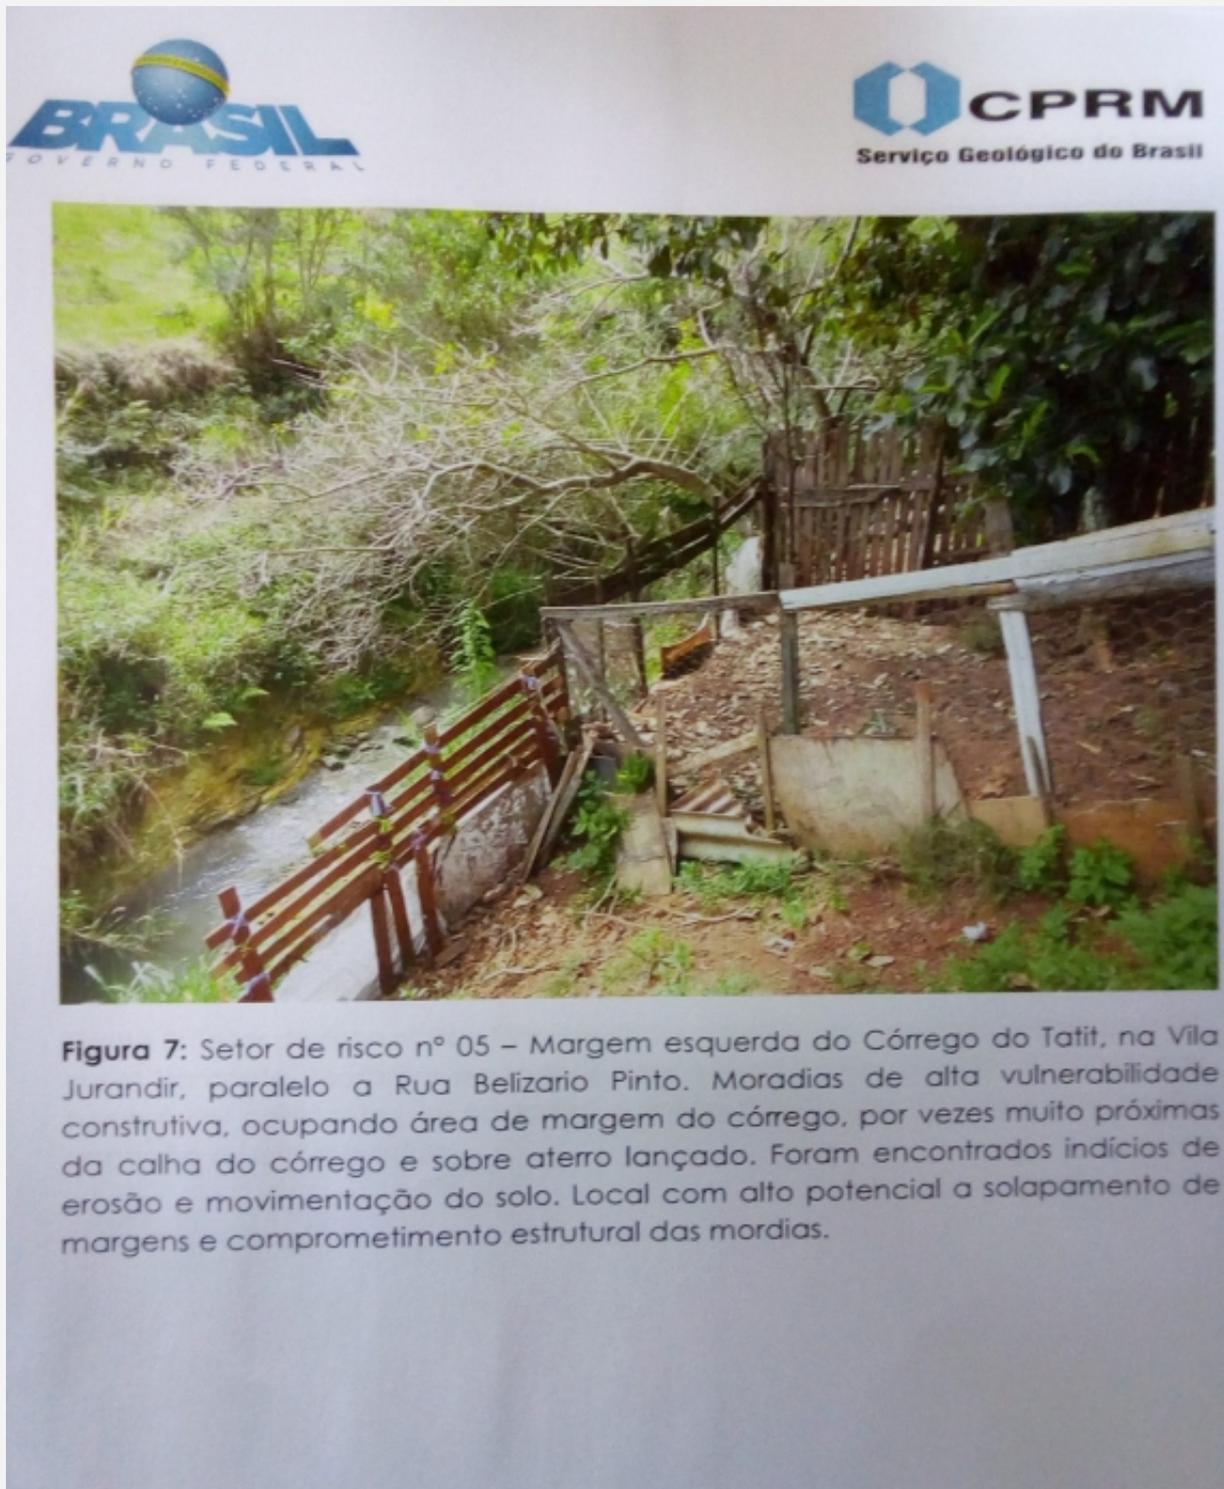
Localidade: SETOR 5 - VILA JURANDIR - RUA BELIZÁRIO PINTO
VILA JURANDIR

ESCORREGAMENTO

Figura 7: Setor de risco nº 05 – Margem esquerda do Córrego do Tatit, na Vila Jurandir, paralelo a Rua Belizario Pinto. Moradias de alta vulnerabilidade construtiva, ocupando área de margem do córrego, por vezes muito próximas da calha do córrego e sobre aterro lançado. Foram encontrados indícios de erosão e movimentação do solo. Local com alto potencial a solapamento de margens e comprometimento estrutural das mordias.

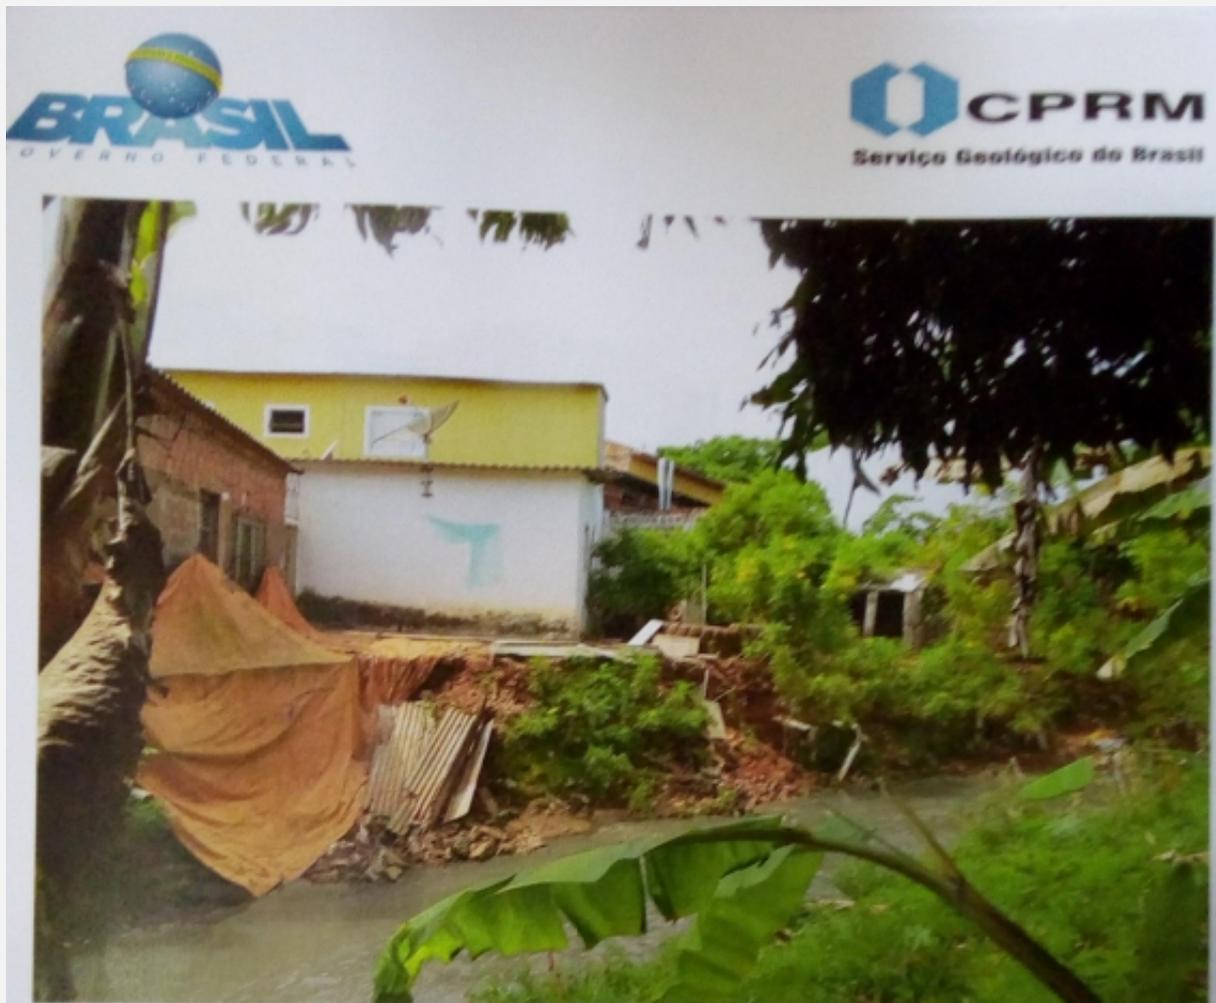
Localidade: SETOR 6 - MARGENS DO CÃRREGO DA PRATA
CÓRREGO PRATA VNH

Detalhamento: ÁREA SUJEITA A INUNDAÇÕES RECORRENTES. O SETOR SE ENCONTRA NAS PLANÍCIES DE INUNDAÇÃO DO CÓRREGO DA PRATA, NOS BAIRROS DA VILA NOVO HORIZONTE, JARDIM SÃO PAULO, BAIRRO VELHO, SANTA TEREZINHA, PARQUE DAS NAÇÕES E JARDIM PAULICEIA, ONDE SE ENCONTRAM DIVERSAS MORADIAS EDIFICADAS DENTRO DAS ÁREAS DE VÁRZEA DO REFERIDO CURSO D'ÁGUA. EM EVENTOS DE CHUVAS INTENSAS TANTO NA REGIÃO DE ITARARÉ COMO NA ÁREA DA CABECEIRA DO REFERIDO CÓRREGO HÁ OCORRÊNCIAS DE INUNDAÇÃO QUE ATINGEM DIVERSAS EDIFICAÇÕES CAUSANDO DANOS SOCIAIS E ECONÔMICOS AOS MUNICÍPIES.

ESCORREGAMENTO

Figura 8: Setor de risco nº 06 – Planície de inundação do Córrego da Prata, na Vila Novo Horizonte. Moradias ocupando área naturalmente inundável do córrego, sujeitas às constantes inundações e solapamento de margens. Necessária remoção dessas moradias.
